Raport diagnostyczny

2021 SKODA FABIA Ambition

Podsumowanie zdiagnozowanych usterek

Podczas kompleksowej diagnostyki przeprowadzonej przez Longo, 11 usterek były stwierdzone w pojeździe.

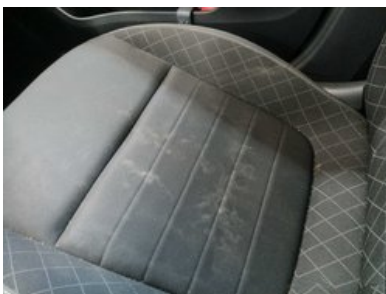
- ✔ 1. Wnętrze: Dodatkowe Prace Czyszczące

- ✓ 1. Mycie nadwozia
- ✓ 2. Pełne, dogłębne czyszczenie wnętrza wyłącznie hipoalergicznymi środkami
- ✓ 3. Polerowanie nadwozia po czyszczeniu

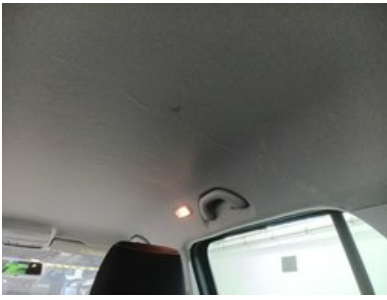
✔ **2. Przód:** Tapicerka Sufitu - Stan

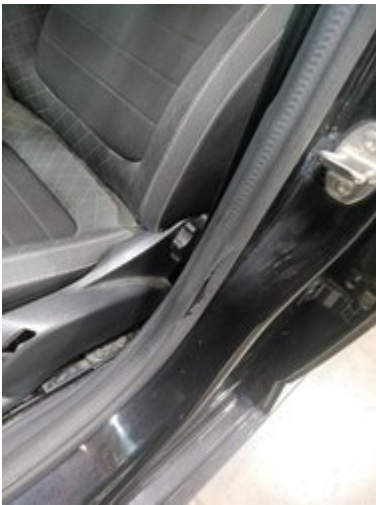
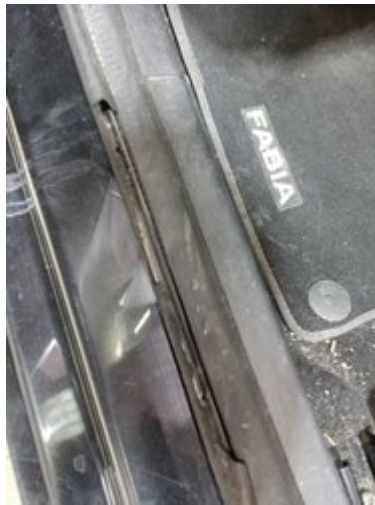
✔ **3. Drzwi:** Gumowe Uszczelki Drzwi

- ✓ 1. Wymienić Gumową Uszczelkę Drzwi
- ✓ 2. Wymiana Przedniej Szyby

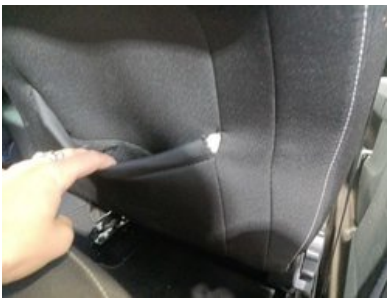
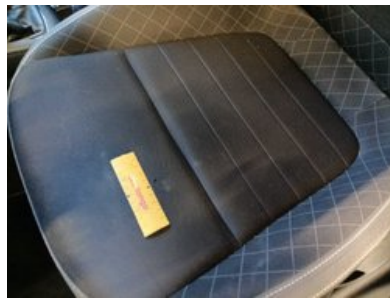
✔ **4. Fotele:** Wszystkie Fotele - Stan

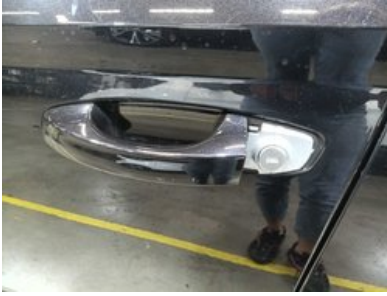
- ✔ **1. Bok:** Lewa i Prawa Strona - Widoczne Uszkodzenia i Zdrapania

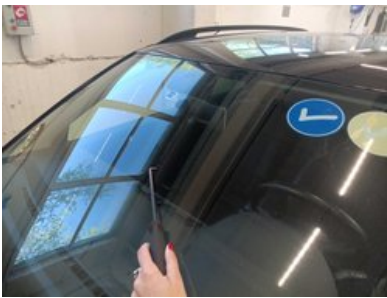
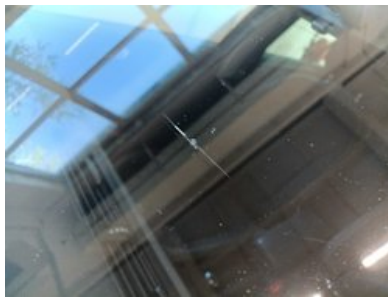
- ✔ **2. Przód:** Integralność przedniej szyby - Bez uszkodzeń wykluczających przegląd techniczny

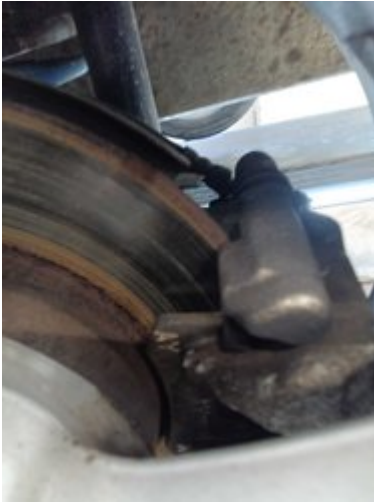
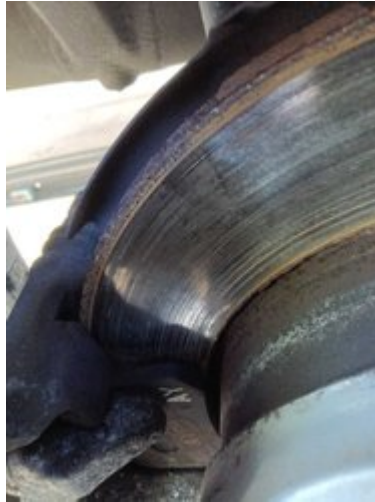
✓ **3. INNE:** Tylne Tarcze Hamulcowe z Klockami

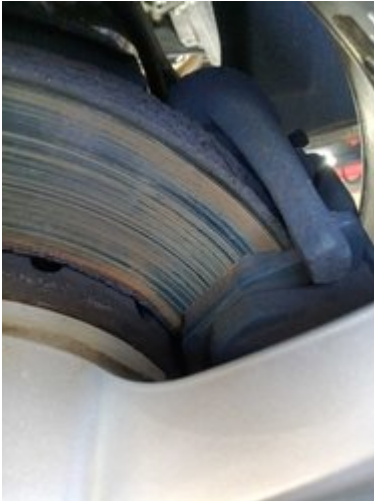
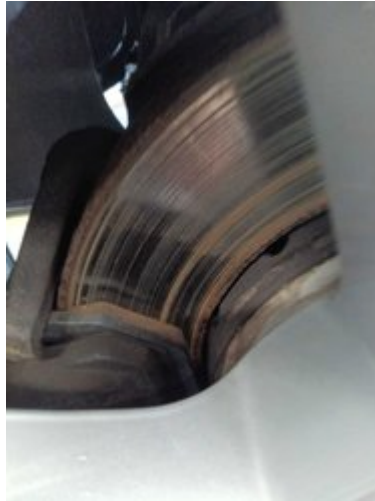
✓ **4. INNE:** Przednie Tarcze Hamulcowe z Klockami

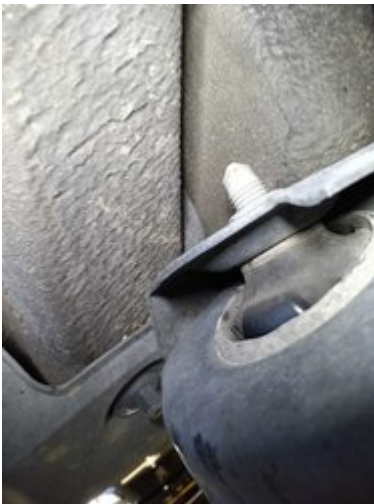
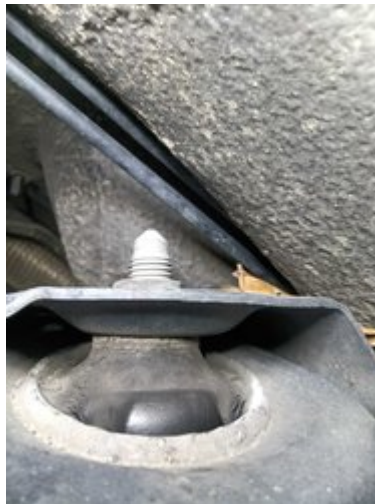
✓ **5. INNE:** Wahacz Dolny Zawieszenia

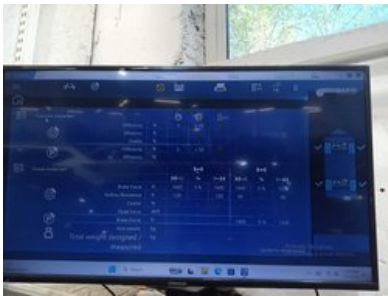
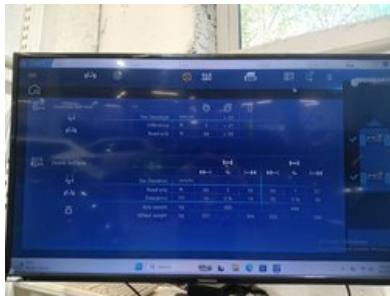
✓ 1. Wyniki Linii Testowej Hamulców

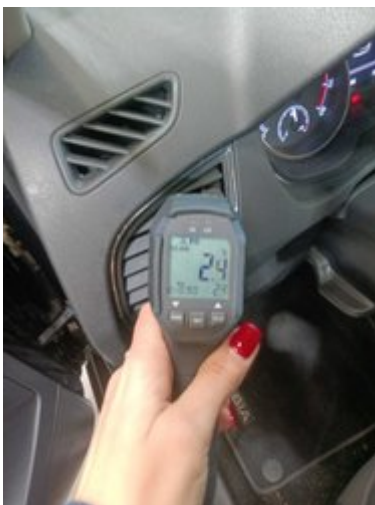
✓ 3. Pomiar Klimatyzacji
