# Raport diagnostyczny

## 2017 SKODA OCTAVIA Style Business

### Szczegóły diagnostyki

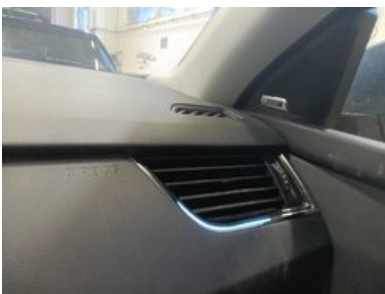
✔ 1. Przód: Listwy - Stan

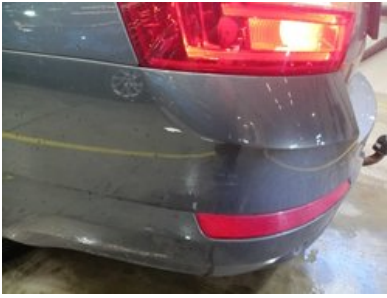
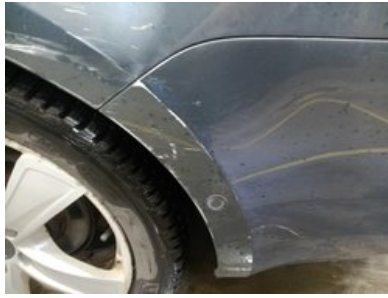
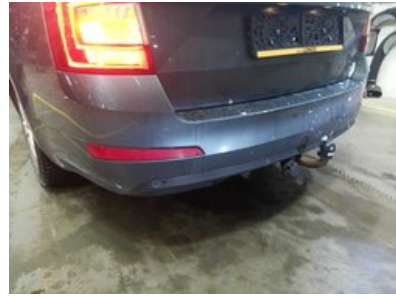
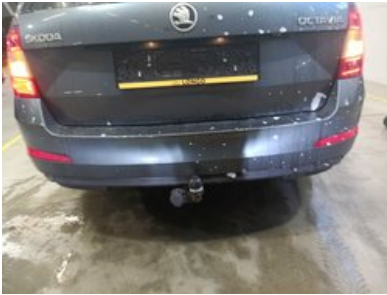
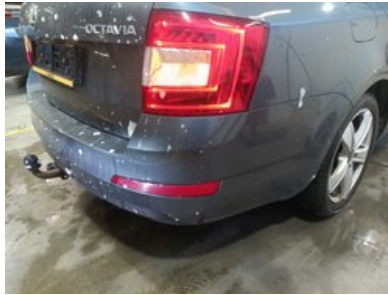
### ✔ 1. Tyt: Zderzak tylny - Stan i ustawienie

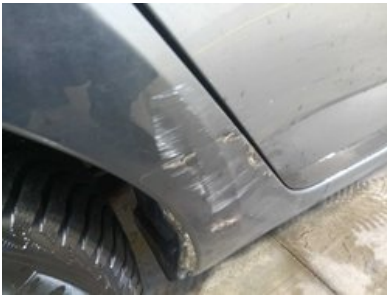
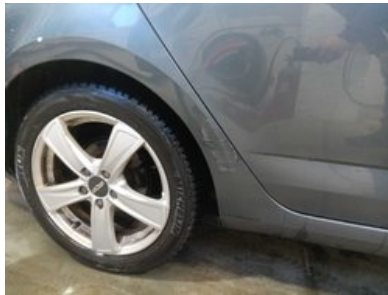
### ✔ 2. Inne: Dodatkowe Prace Polerskie

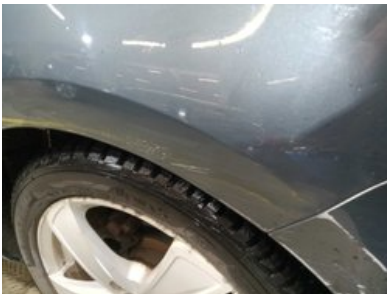
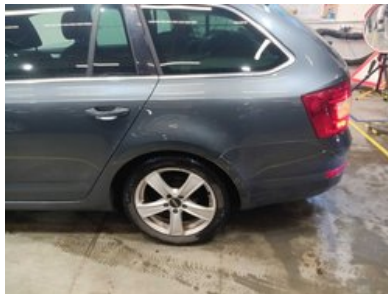
### ✔ 3. Inne: Dodatkowe Prace Polerskie

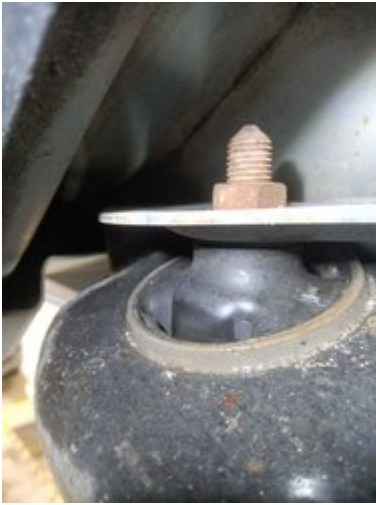
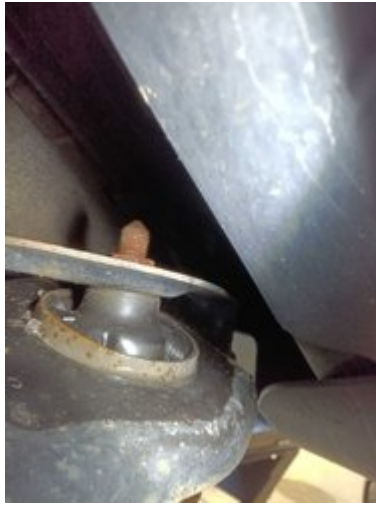
✔ **1. ZAWIESZENIE:** Tuleje Dolnego Wahacza Zawieszenia Obie

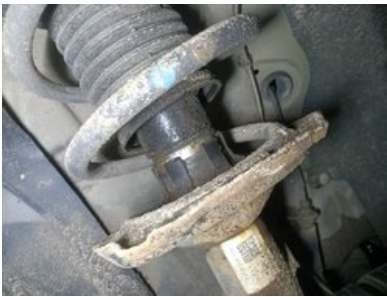
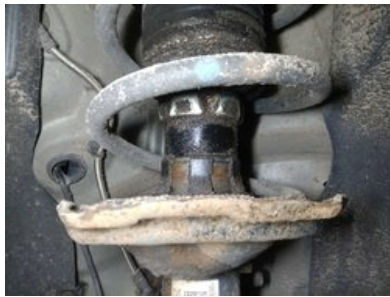
✔ **2. ZAWIESZENIE:** Amortyzatory (Para)

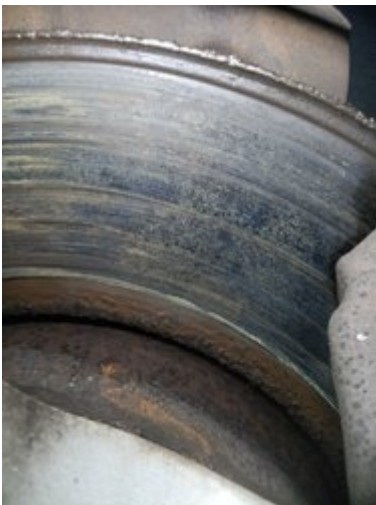
✔ **4. HAMULCE:** Przednie Tarcze Hamulcowe Oba

- ✓ 1. Ewakuacja/Napełnianie Systemu
- ✓ 2. Przednie Tarcze Hamulcowe (Obie)
- ✓ 3. Naładować Akumulator

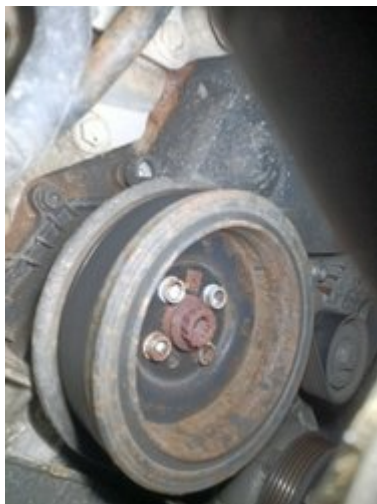
✓ **5. SILNIK:** Koło Pasowe Wału Korbowego - Koło Tłumiące

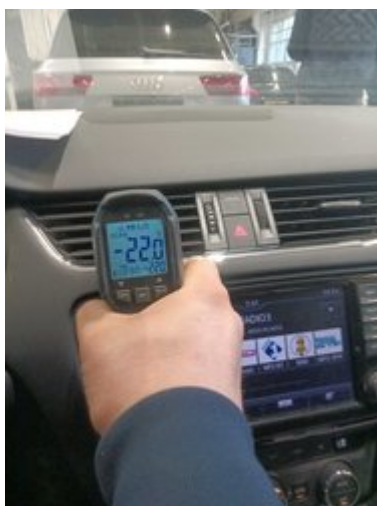
✓ **6. KLIMATYZACJA I OGRZEWANIE:** Ewakuacja/Napętnianie Układu

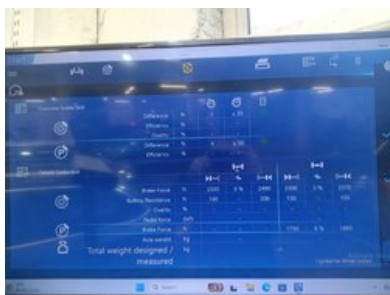
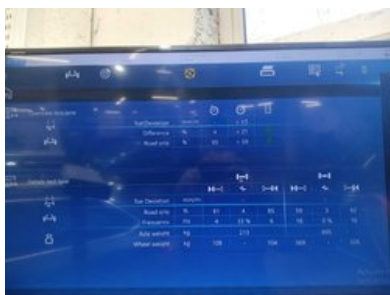
✓ **1. Wyniki Linii Testowej Hamulców**

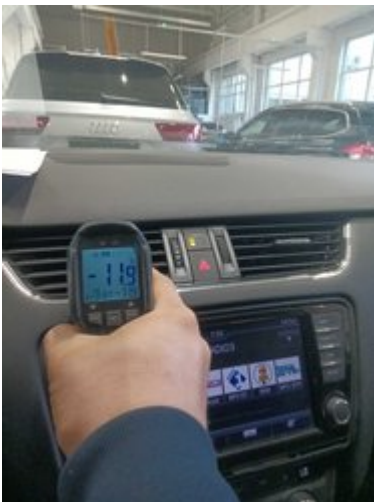
## ✓ 4. Pomiar Klimatyzacji
