# Raport diagnostyczny

## 2020 SKODA SUPERB Style Corporate Plus

### Szczegóły diagnostyki

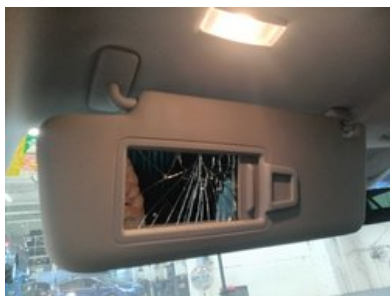
- ✔ 1. Przód: Ostony przeciwsłoneczne - Działanie i stan

- ✓ 1. Wymienić Osłonę Przeciwstłeczną
- ✓ 2. Naprawa Przedniej Szyby

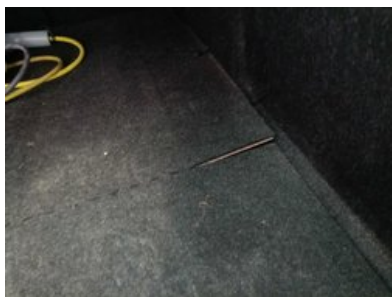
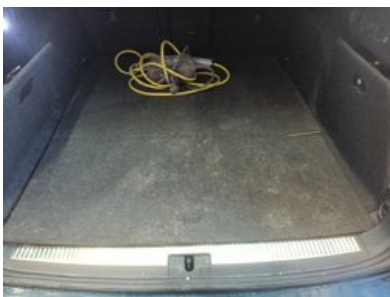
✓ **2. Wnętrze:** Dywany - Stan

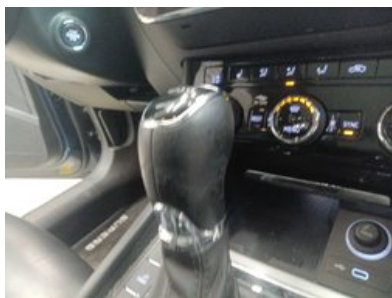
✓ **3. Wnętrze:** Osłona Dźwigni Zmiany Biegów i Gałka - Stan

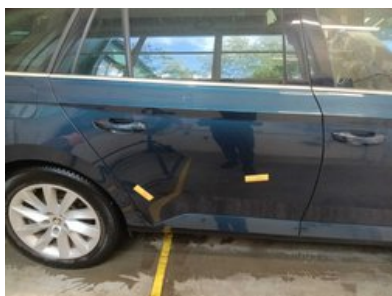
✓ **1. Bok:** Lewa i Prawa Strona - Widoczne Uszkodzenia i Zadrapania

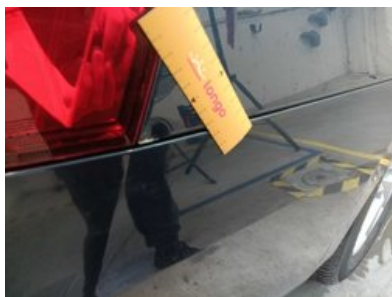
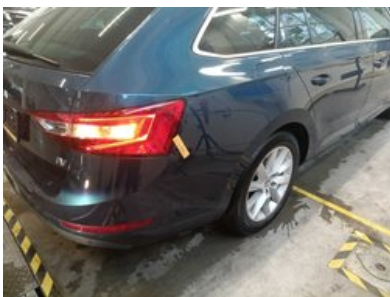
✓ **2. Bok:** Lewa i Prawa Strona - Widoczne Uszkodzenia i Zadrapania

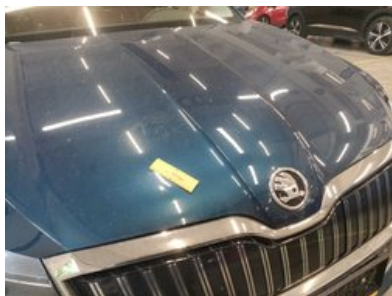
✓ **3. Przód:** Maska - Widoczne Uszkodzenia

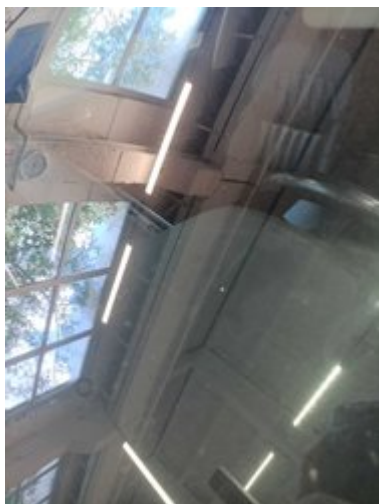
✓ **4. Przód:** Integralność przedniej szyby - Bez uszkodzeń wykluczających przegląd techniczny

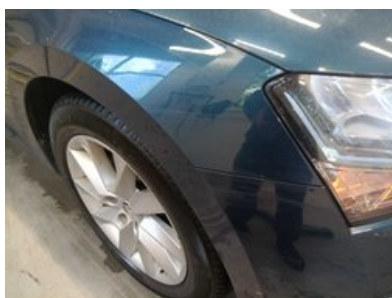
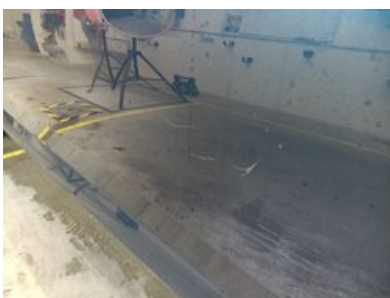
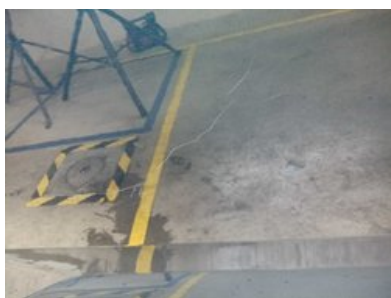
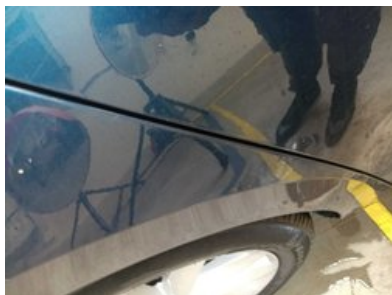
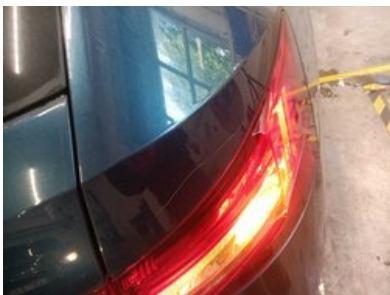
✓ **5. Inne:** Dodatkowe Prace Polerskie

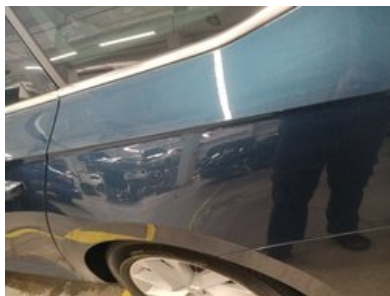
✓ **6. Inne:** Dodatkowe Prace Polerskie

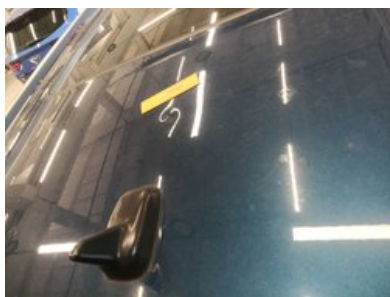
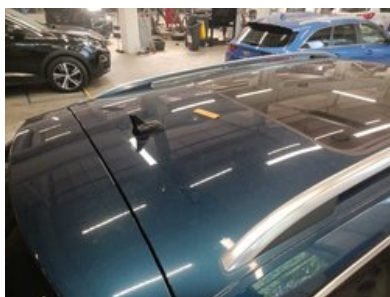
✓ **7. Inne:** Dach - Widoczne uszkodzenia (np. uszkodzenia gradowe)

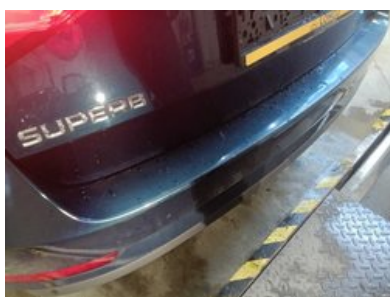
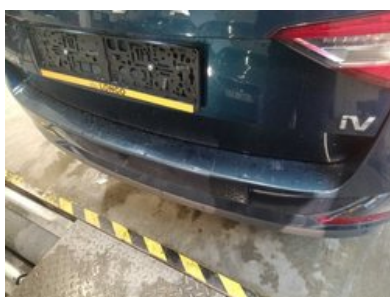
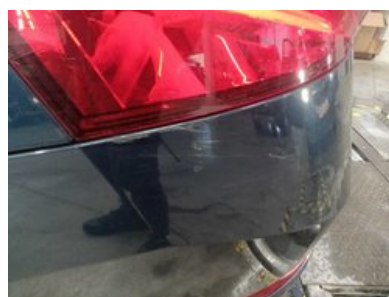
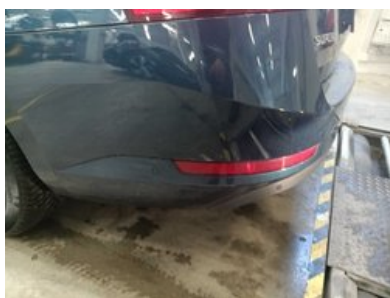
✓ **8. Tył:** Zderzak tylny - Stan i ustawienie

- ✓ 1. Malowanie Tylnego Zderzaka

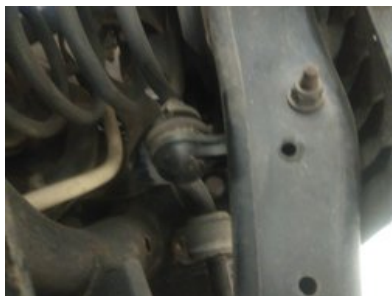
✓ **3. ZAWIESZENIE:** Łącznik Drążka Stabilizatora, Zewnętrzny, Obie Strony

- ✓ 1. Wymiana Oleju i Filtra Silnika
- ✓ 2. Wahacz Dolny Zawieszenia (Oba)
- ✓ 3. Łącznik Stabilizatora - Zewnętrzny (Obie)
- ✓ 4. Naładować Akumulator

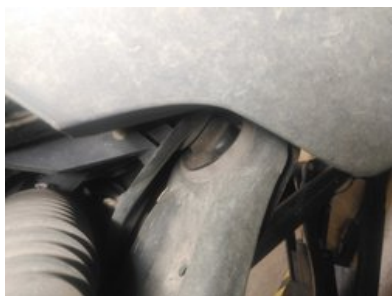
✓ **4. ZAWIESZENIE:** Dolny Wahacz Zawieszenia Oba
