# Raport diagnostyczny

## 2015 OPEL ASTRA Turbo Blitz

### Szczegóły diagnostyki

### Podsumowanie zdiagnozowanych usterek

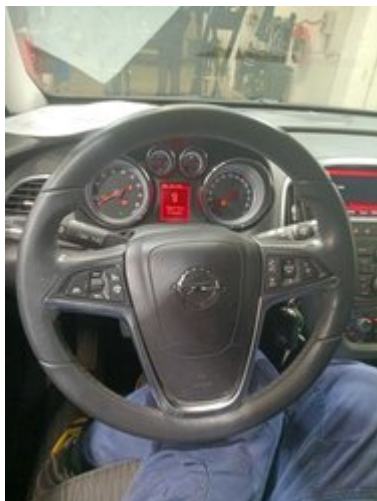
### ✓ 1. Przód: Kierownica - Stan

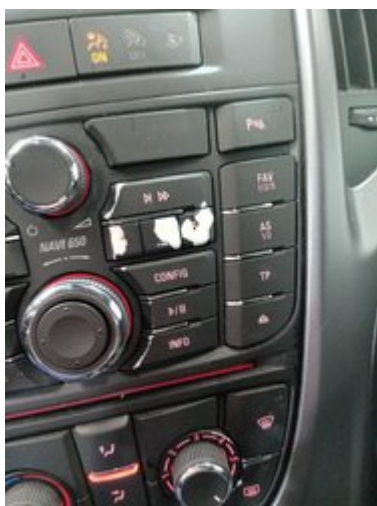
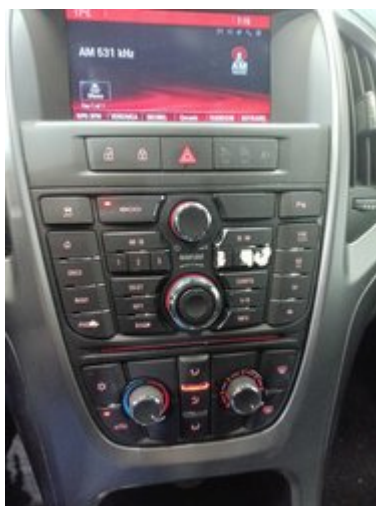
### ✓ 2. Przód: Deska Rozdzielcza - Stan i Działanie Przycisków

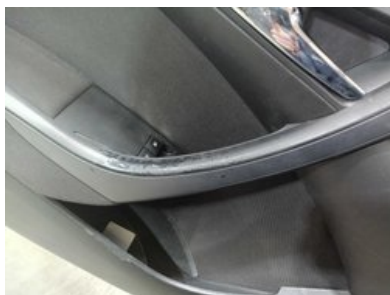
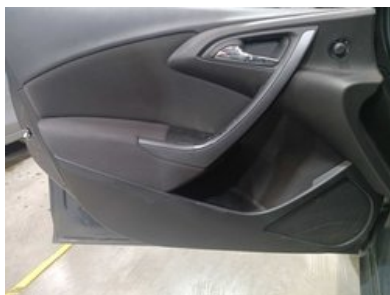
### ✓ 3. Drzwi: Listwy - Stan

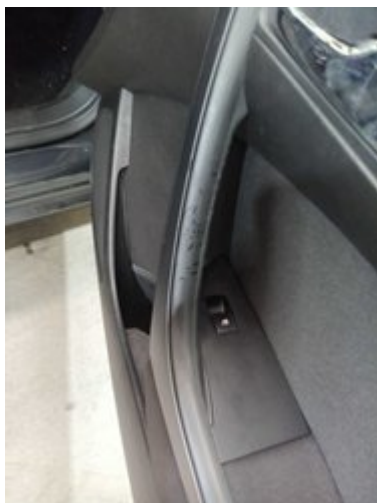
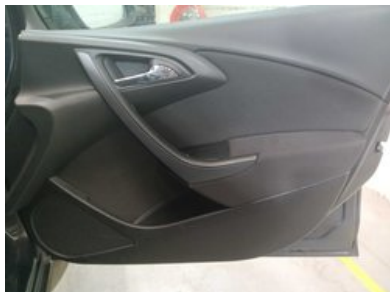
✓ **4. Drzwi:** Listwy - Stan

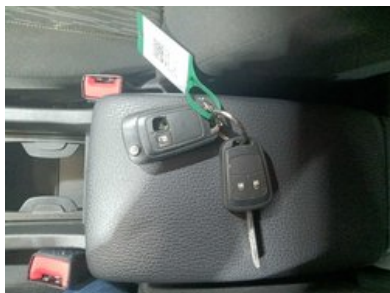
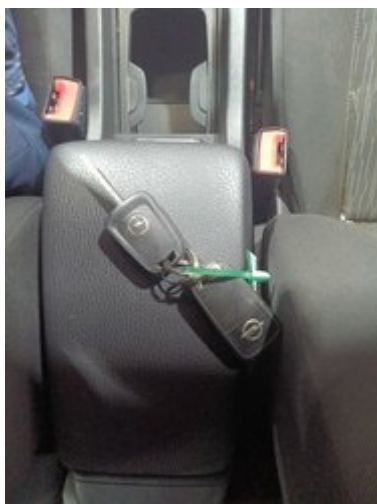
✓ **5. Wnętrze:** Akcesoria - Działanie i Stan

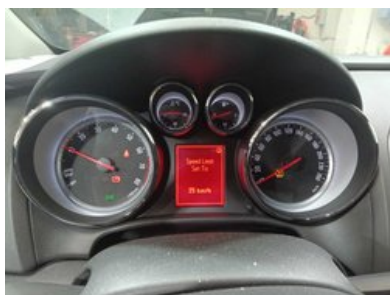
✓ **6. Wnętrze:** Akcesoria - Działanie i Stan

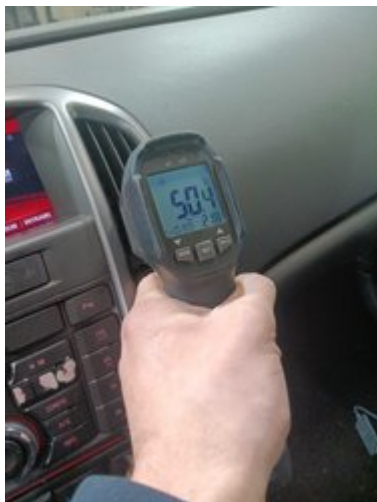
✓ **7. Wnętrze:** Akcesoria - Działanie i Stan

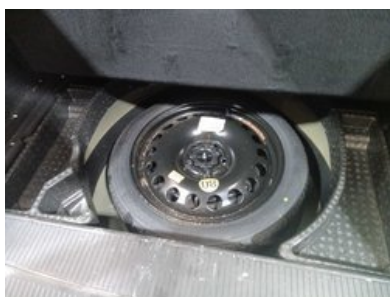
✓ **8. Wnętrze:** Akcesoria - Działanie i Stan

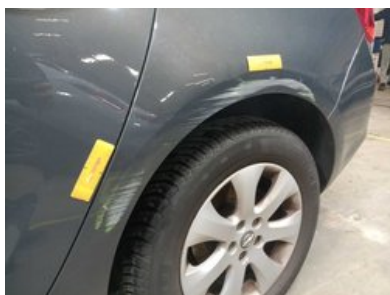
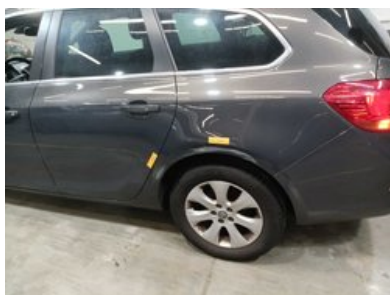
✓ **1. Bok:** Lewa i Prawa Strona - Widoczne Uszkodzenia i Zadrapania

- ✓ 1. Polishing

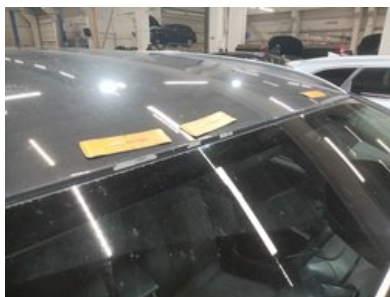
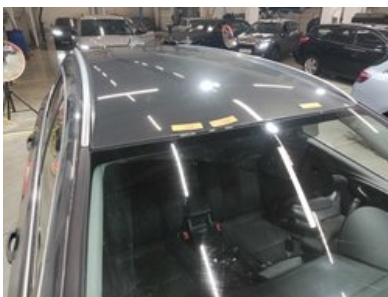
- ✓ **2. Inne:** Dach - Widoczne uszkodzenia (np. uszkodzenia gradowe)

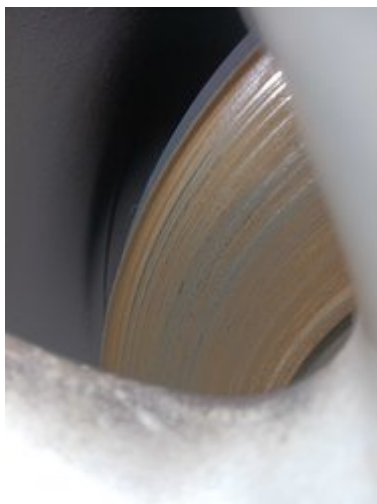
- ✓ **3. HAMULCE:** Przednie Tarcze Hamulcowe Oba z Klockami

- ✓ 1. Uszczelki Węża Płynu Chłodniczego
- ✓ 2. Uszczelka Węża Olejowego Turbosprężarki
- ✓ 3. Przednia Uszczelka Oleju Wału Korbowego
- ✓ 4. Pompa Wody
- ✓ 5. Chłodnica Oleju
- ✓ 6. Łańcuch Rozrzędu
- ✓ 7. Miska Olejowa
- ✓ 8. Pokrywa Wałka Rozrzędu/Zaworów i Uszczelka
- ✓ 9. Przednie Tarcze Hamulcowe (Obie) — Wraz z Klockami
- ✓ 10. Kotnierz Chłodzenia po Stronie Głowicy Cylindrów
- ✓ 11. Naładować Akumulator
- ✓ 12. Wymiana Oleju i Filtra Silnika

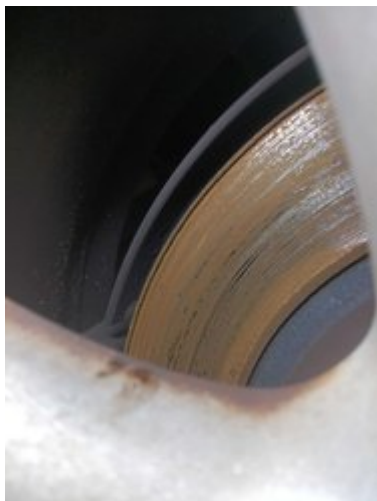
- ✓ **4. HAMULCE:** Tylna Tarcza Hamulcowa (Obie) z Klockami

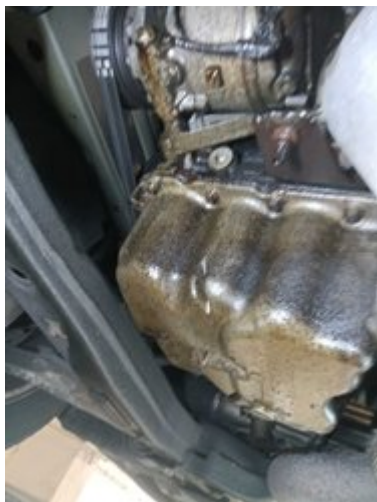
✓ **5. SILNIK:** Miska Olejowa

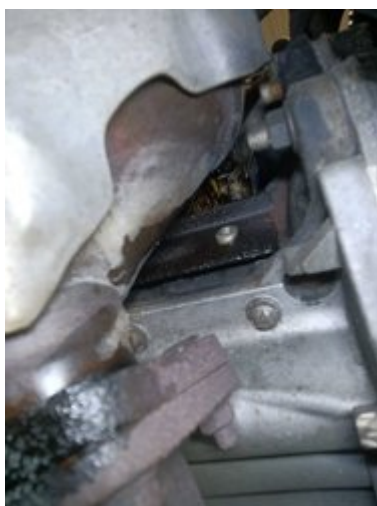
✓ **6. SILNIK:** Chłodnica Oleju

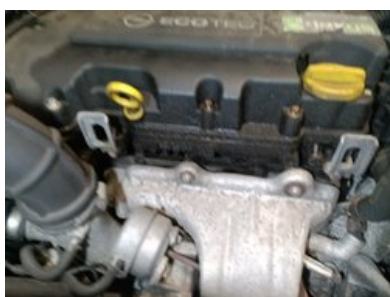
✓ **7. SILNIK:** Pokrywa Zaworów Wałka Rozrządu i Uszczelka

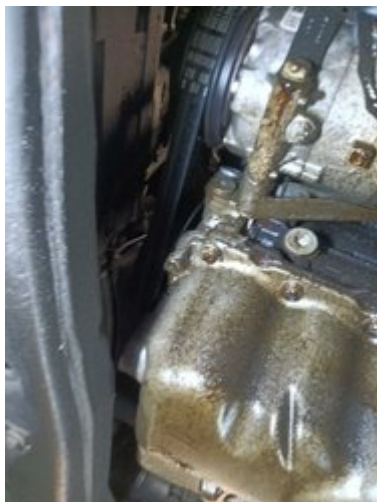
✓ **8. SILNIK:** Łańcuch Rozrządu

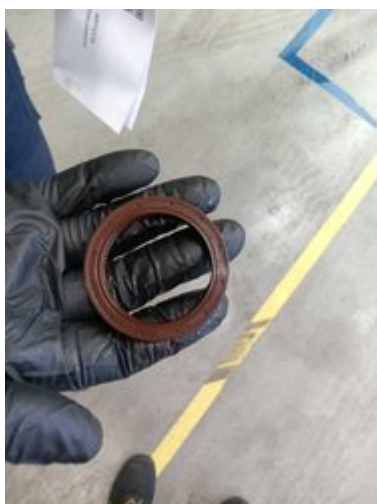
✓ **9. SILNIK:** Przednia Uszczelka Oleju Wału Korbowego

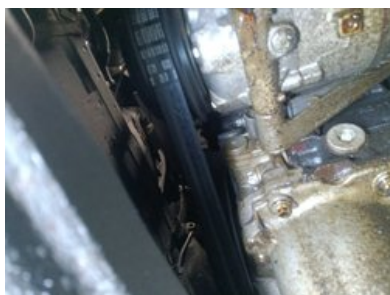
✓ **10. UKŁAD CHŁODZENIA:** Pompa Wody

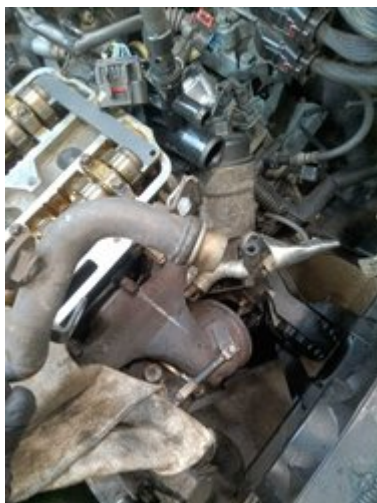
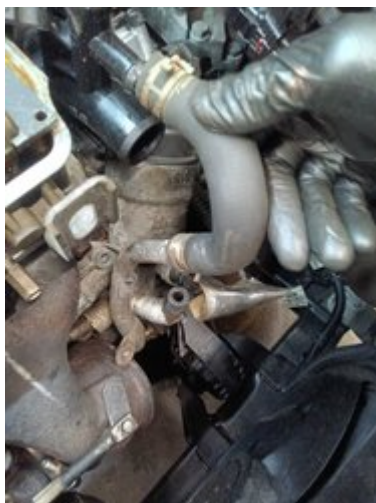
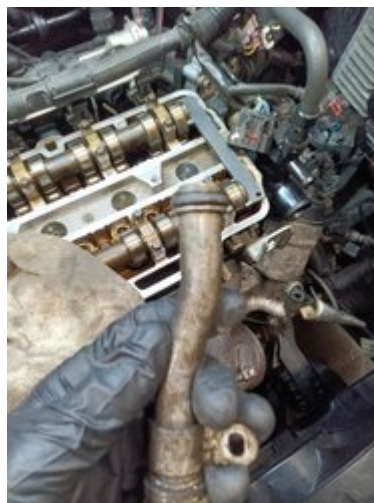
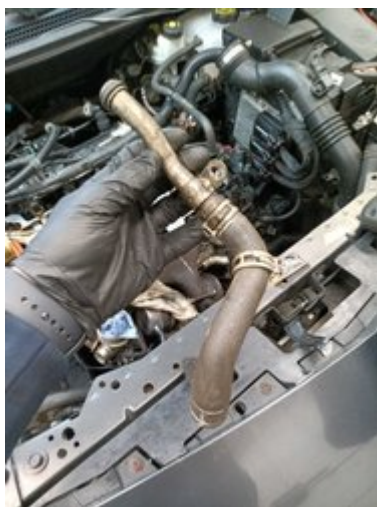
✓ **11. UKŁAD CHŁODZENIA:** Uszczelki Węży Chłodnicy

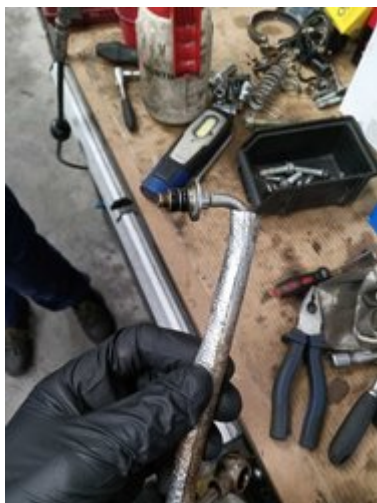
✓ **12. STEROWANIE SILNIKIEM - PALIWO:** Uszczelka Węża Olejowego Turbosprężarki
