# Raport diagnostyczny

## 2022 SKODA SUPERB Clever

Ten pojazd został sprawdzony zgodnie z listą kontrolną Longo obejmującą 150 punktów, w tym stan nadwozia, wnętrza oraz elementów mechanicznych. Na podstawie przeprowadzonej kontroli oraz informacji dostępnych w momencie oceny nie stwierdzono oznak udziału w poważnych wypadkach drogowych. Informacje dotyczące historii serwisowej oraz obowiązkowych badań technicznych opierają się na dostępnej dokumentacji i rejestrach z kraju eksportu. Należy pamiętać, że pewne oznaki normalnego zużycia są uznawane za dopuszczalne i mogą nie podlegać naprawie.

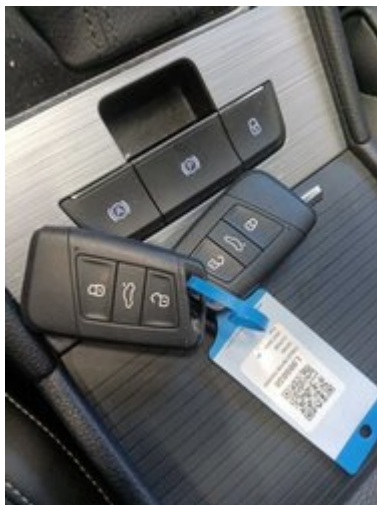
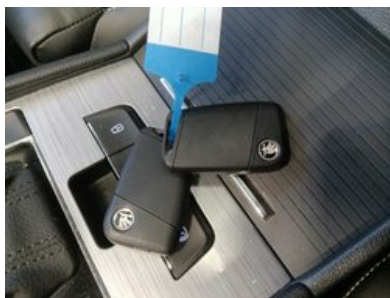
### ✓ 1. Wnętrze: Akcesoria - Działanie i Stan

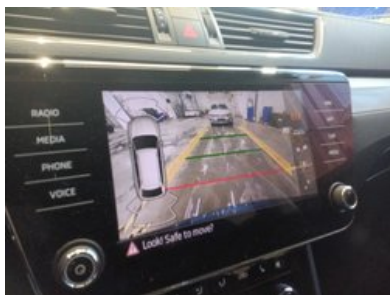
### ✓ 2. Wnętrze: Akcesoria - Działanie i Stan

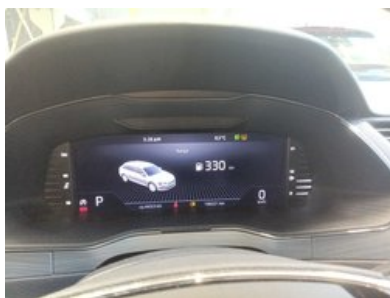
### ✓ 3. Wnętrze: Akcesoria - Działanie i Stan

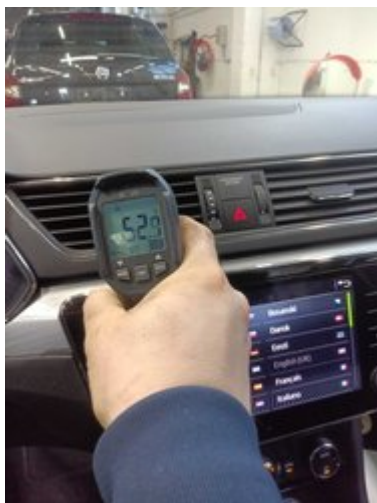
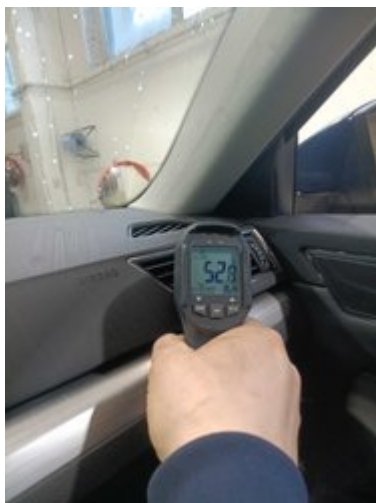
#### ✓ 4. Wnętrze: Akcesoria - Działanie i Stan

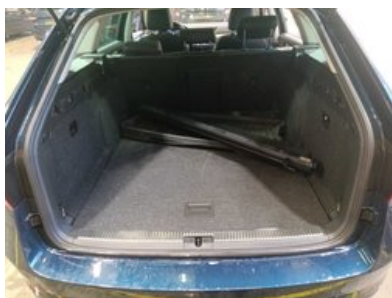
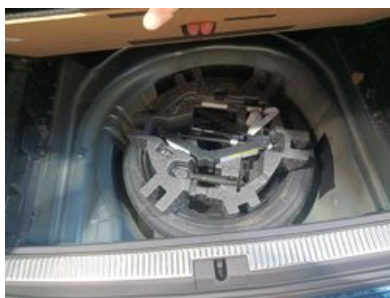
#### ✓ 5. Wnętrze: Akcesoria - Działanie i Stan

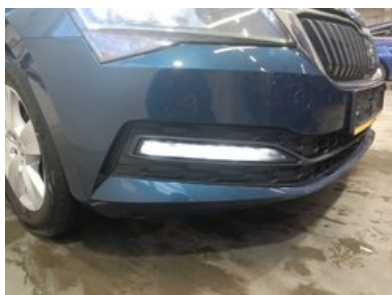
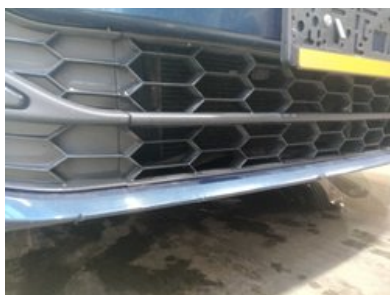
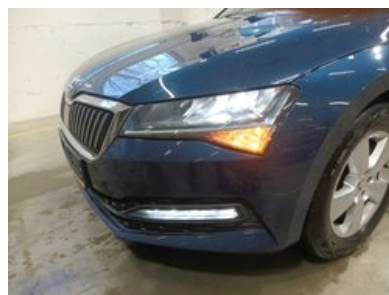
#### ✓ 1. Przód: Przedni Zderzak - Stan i Wyrównanie

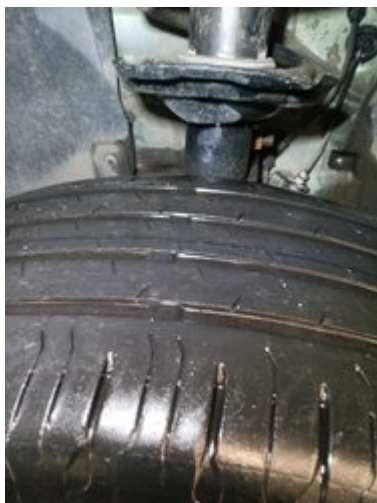
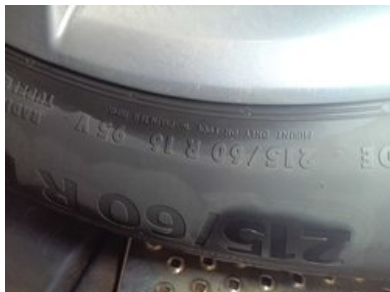
✓ **4. INNE:** Wymienić Opony

- ✓ 1. Naładować Akumulator
- ✓ 2. Wymiana Oleju i Filtra Silnika
- ✓ 3. Wymienić Opony

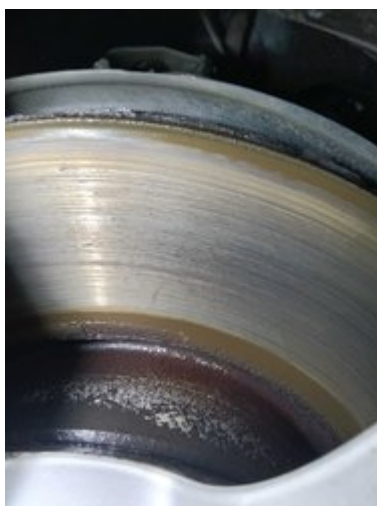
✓ **5. HAMULCE:** Przednie Tarcze Hamulcowe Oba

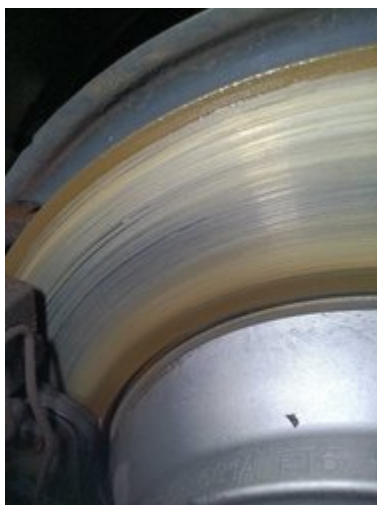
✓ **6. HAMULCE:** Tylna Tarcza Hamulcowa (Obie)
