# Raport diagnostyczny

## 2019 SKODA SUPERB Ambition Business

Sprawdzone przez certyfikowany zespół diagnostyczny Longo Shared Service: Eimantas A., Arnas S.

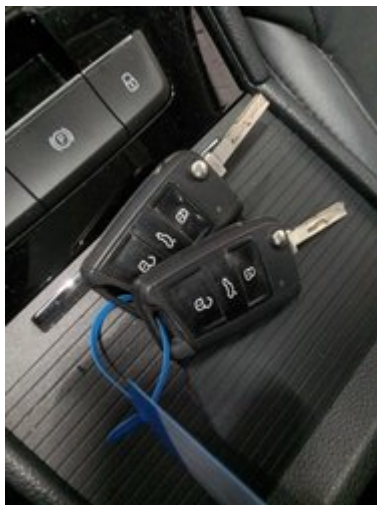
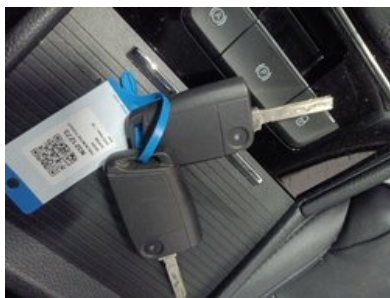
### ✓ 1. Wnętrze: Akcesoria - Działanie i Stan

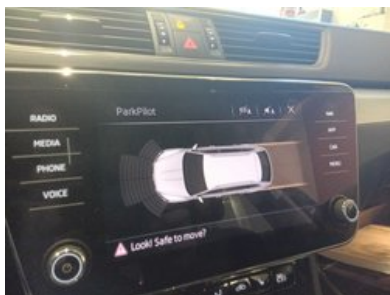
### ✓ 2. Wnętrze: Akcesoria - Działanie i Stan

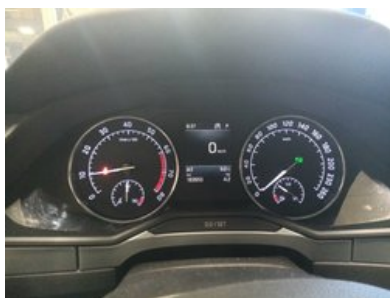
### ✓ 3. Wnętrze: Akcesoria - Działanie i Stan

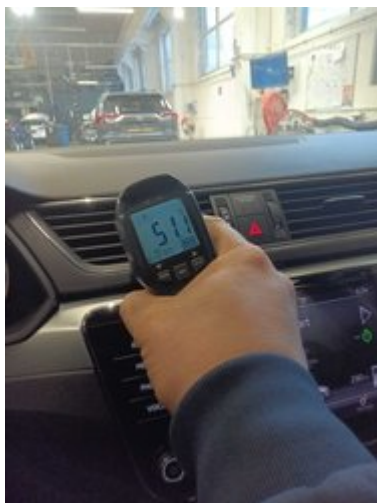
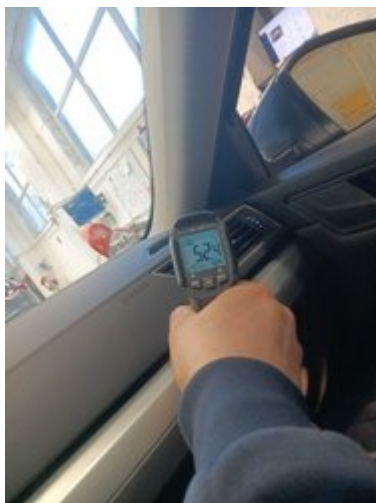
✓ **4. Wnętrze:** Akcesoria - Działanie i Stan

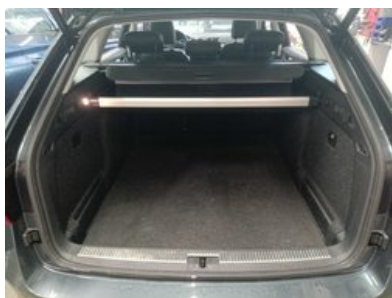
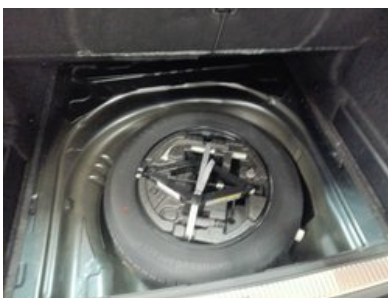
✓ **5. Wnętrze:** Akcesoria - Działanie i Stan

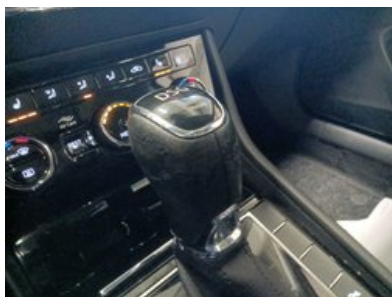
✓ **6. Wnętrze:** Osłona Dźwigni Zmiany Biegów i Gałka - Stan

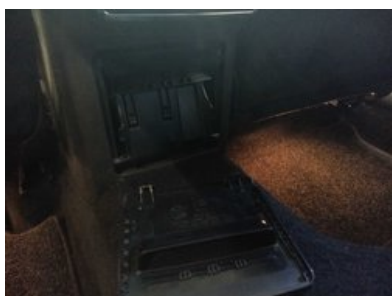
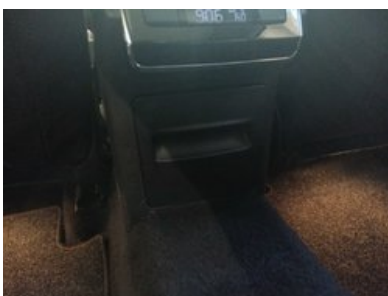
✓ **7. Wnętrze:** Listwy - Stan

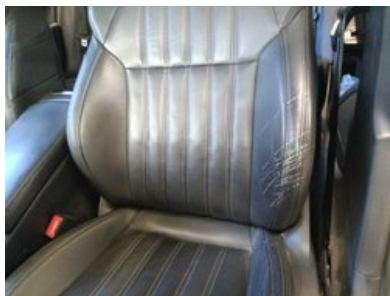
✓ **8. Fotele:** Wszystkie Fotele - Stan

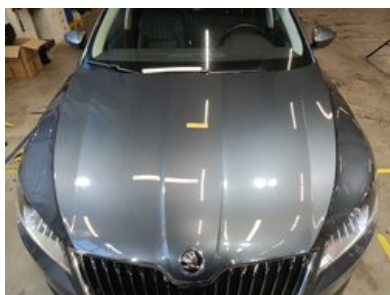
✓ **1. Przód:** Maska - Widoczne Uszkodzenia

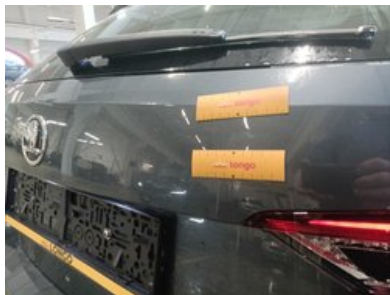
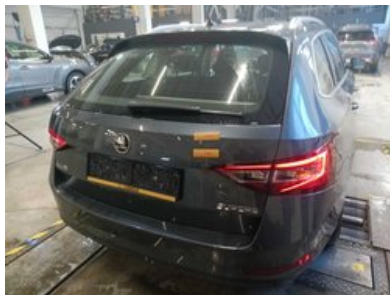
✓ **2. Tył:** Bagażnik - Widoczne uszkodzenia

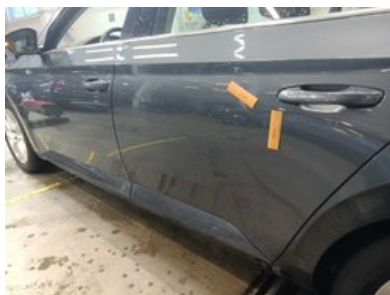
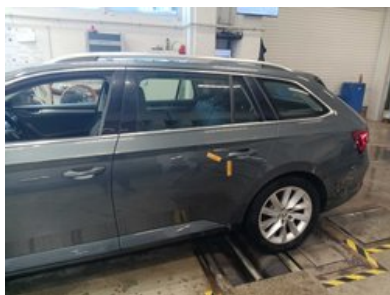
✓ **3. Bok:** Lewa i Prawa Strona - Widoczne Uszkodzenia i Zadrapania

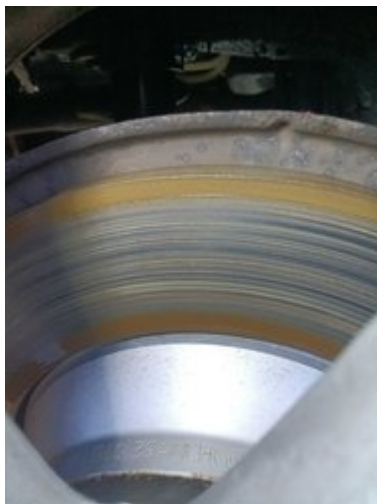
✓ **3. HAMULCE:** Tylne Tarcze Hamulcowe (Obie)

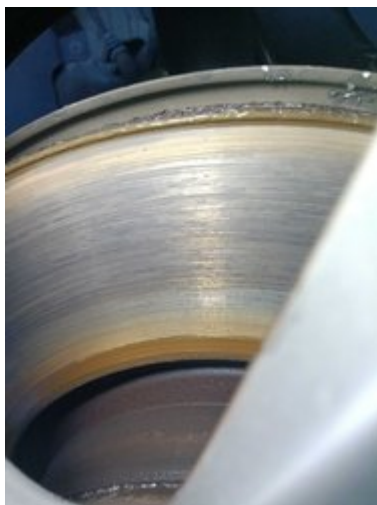
✓ **4. HAMULCE:** Przednie Tarcze Hamulcowe Oba
