Raport diagnostyczny

2017 SKODA SUPERB Style

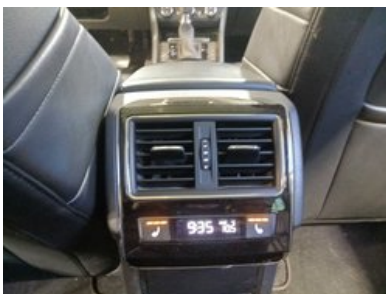
✔ 1. Wnętrze: Listwy - Stan

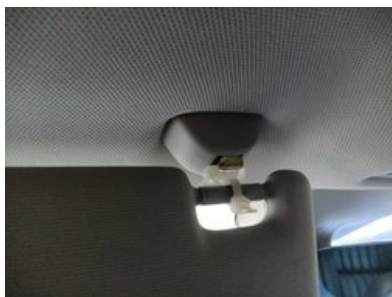
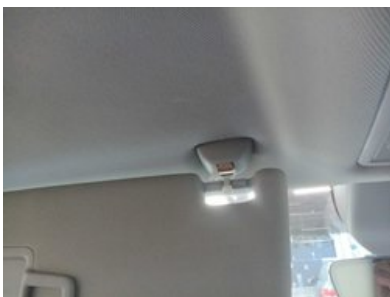
✔ **2. Przód:** Osłony przeciwsłoneczne - Działanie i stan

- ✓ 1. Wymienić Szyberdach (lub Mechanizm)
- ✓ 2. Wymienić Tylne Lampy
- ✓ 3. Wymienić Ostonę Przeciwstoneczną
- ✓ 4. Wyczyścić Drenaże

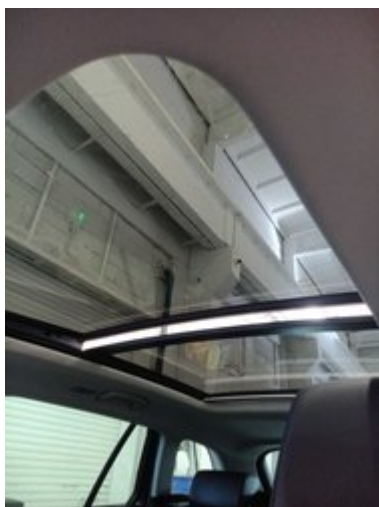
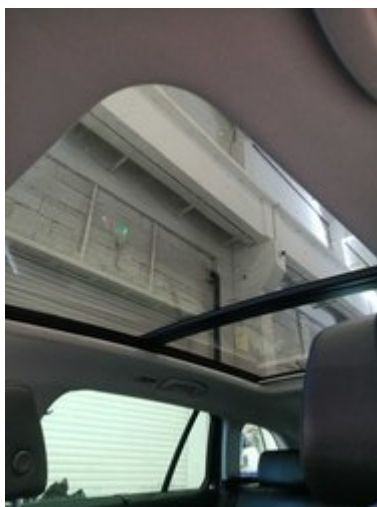
✔ **3. Operacja:** Elementy dachu - Elektroniczne otwieranie i stan

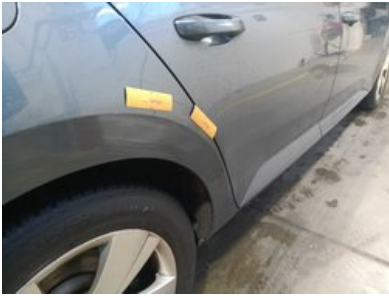
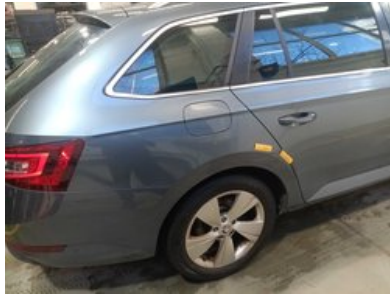
✔ 1. Bok: Lewa i Prawa Strona - Widoczne Uszkodzenia i Zadrapania

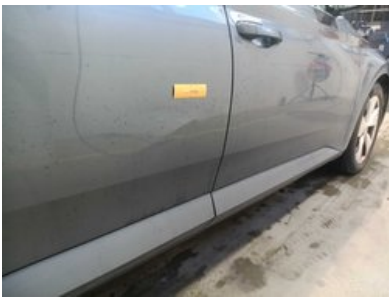
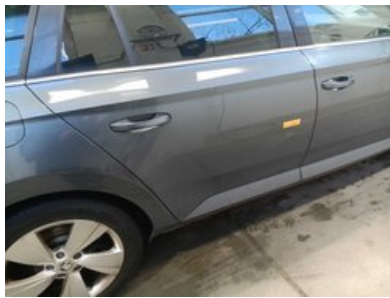
✔ 2. Bok: Lewa i Prawa Strona - Widoczne Uszkodzenia i Zadrapania

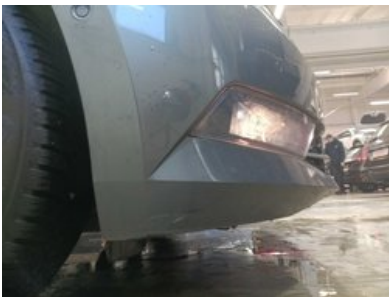
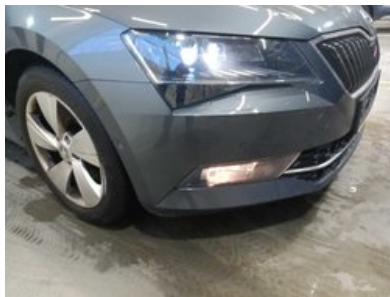
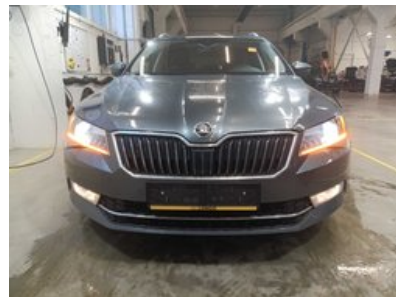
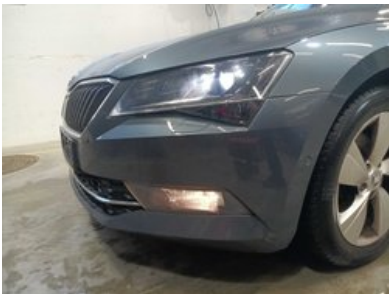
✔ 3. Przód: Przedni Zderzak - Stan i Wyrównanie

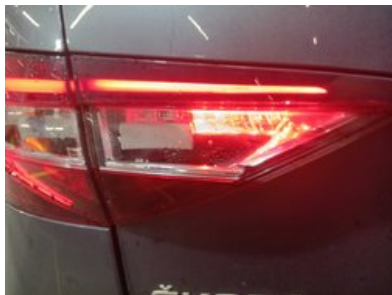
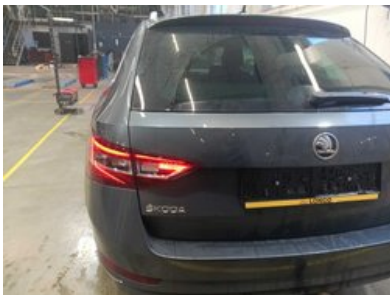
✔ **4. Oświetlenie:** Światła tylne (Hamulca, przeciwmgielne, kierunkowskazy) - Podstawowe funkcjonowanie, uszkodzenia i kolor

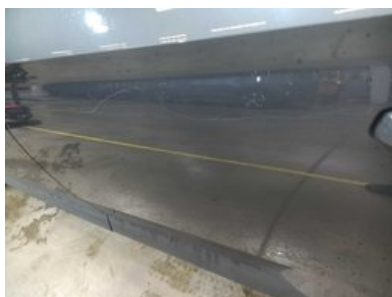
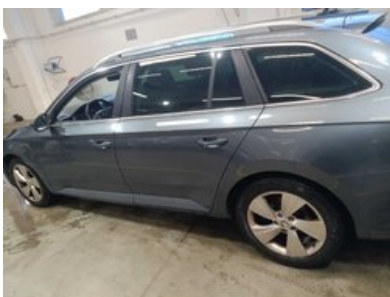
✔ **5. Inne:** Dodatkowe Prace Polerskie

- ✓ 1. Mycie nadwozia
- ✓ 2. Pełne, dogłębne czyszczenie wnętrza wyłącznie hipoalergicznymi środkami
- ✓ 3. Polerowanie nadwozia po czyszczeniu

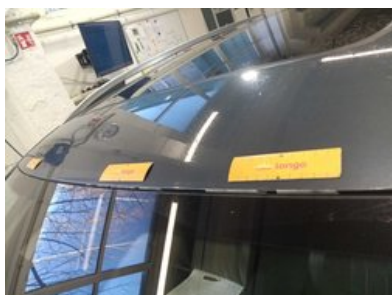
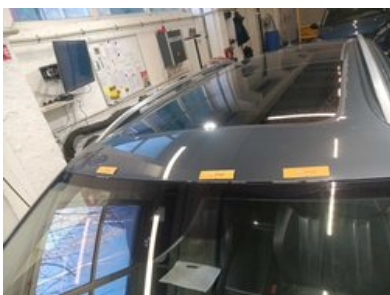
✔ **6. Inne:** Dach - Widoczne uszkodzenia (np. uszkodzenia gradowe)

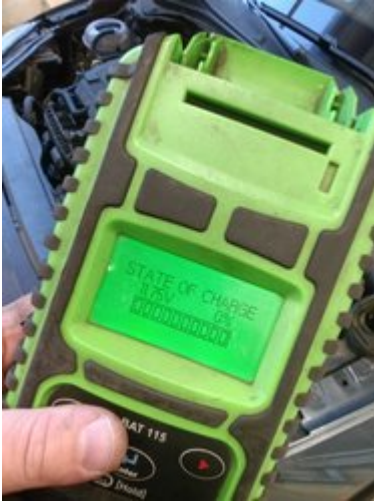
- ✔ **1. INNE:** Naładować Akumulator

- ✓ 1. Naładować Akumulator
- ✓ 2. Ewakuacja/Napełnianie Systemu
- ✓ 3. Wymiana Oleju i Filtra Silnika

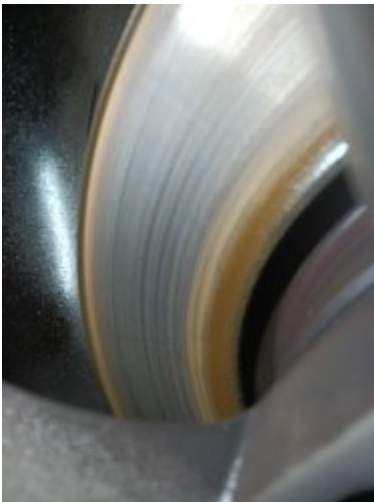
- ✔ **3. HAMULCE:** Przednie Tarcze Hamulcowe Oba

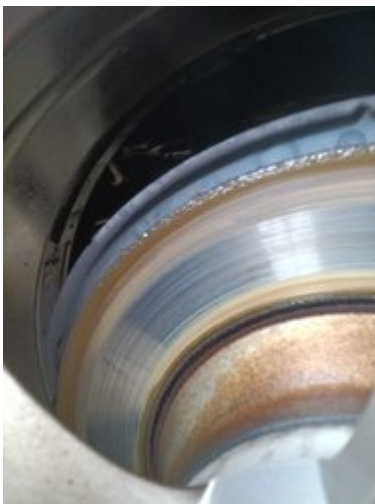
✓ **4. HAMULCE:** Tylna Tarcza Hamulcowa (Obie)

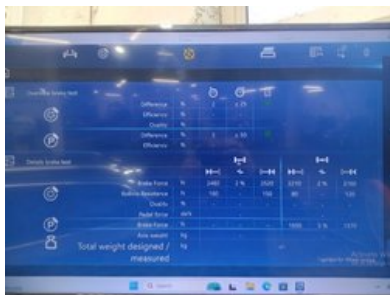
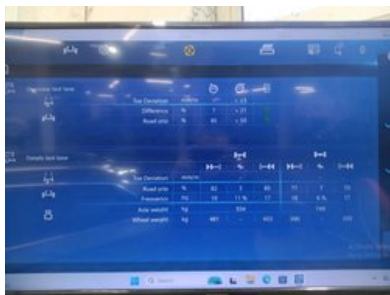
✓ **1. Wyniki Linii Testowej Hamulców**

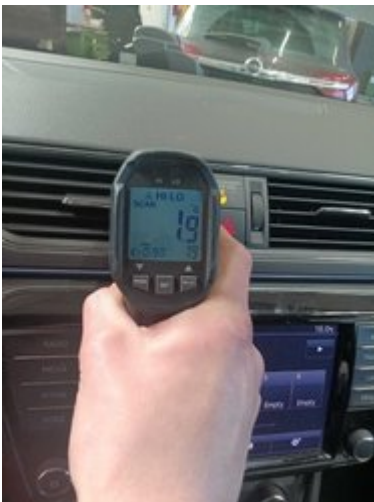
✓ 4. Pomiar Klimatyzacji
