# Raport diagnostyczny

## 2021 OPEL CROSSLAND X Turbo Ultimate

### Dane samochodu

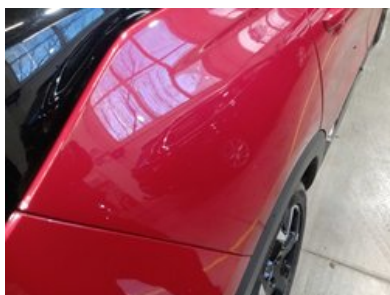
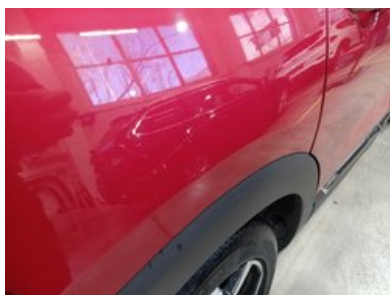
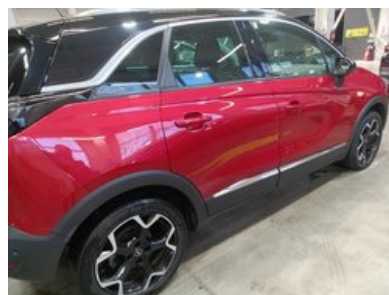
✔ 1. Inne: Dodatkowe Prace Polerskie

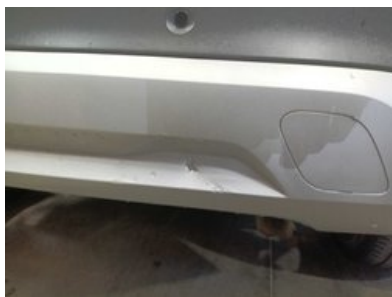
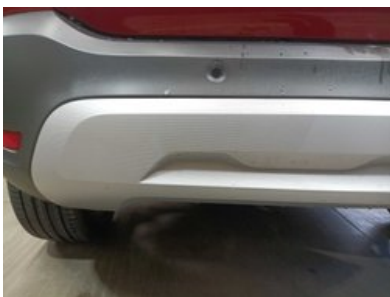
✔ **2. Tyt:** Zderzak tylny - Stan i ustawienie

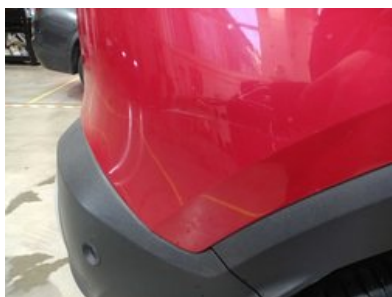
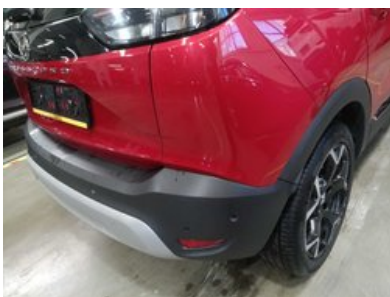
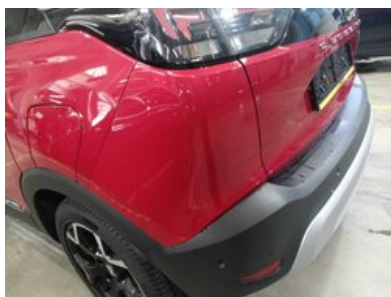
✔ **3. Tyt:** Zderzak tylny - Stan i ustawienie

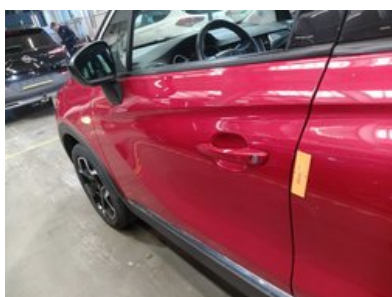
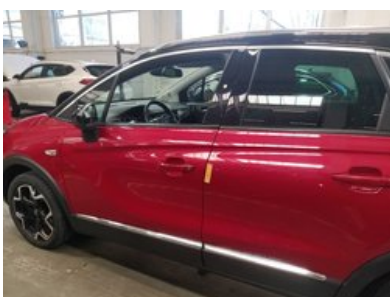
✔ **4. Bok:** Lewa i Prawa Strona - Widoczne Uszkodzenia i Zadrapania

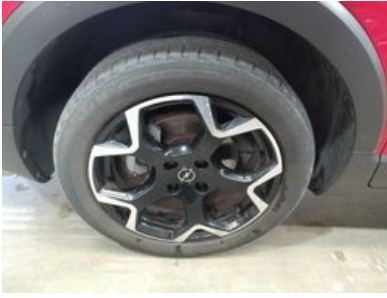
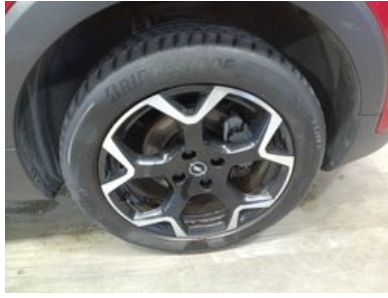
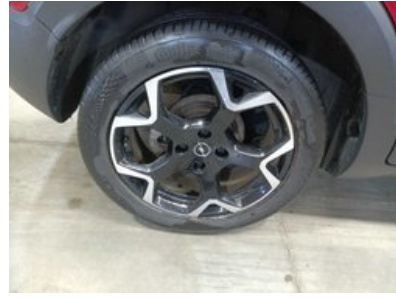
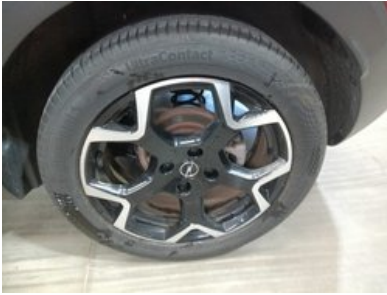
✓ **5. Bok:** Koła - Stan

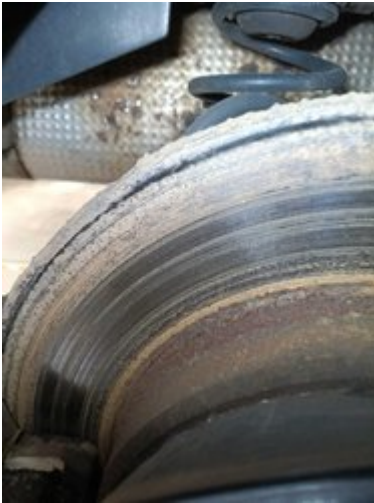
✓ **1. INNE:** Tylne Tarcze Hamulcowe z Klockami
