# Raport diagnostyczny

## 2014 OPEL MOKKA Innovation

### Szczegóły diagnostyki

### Podsumowanie zdiagnozowanych usterek

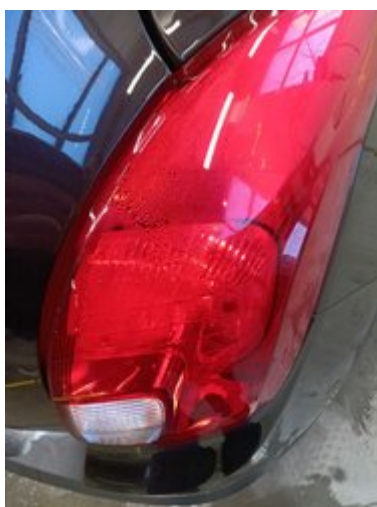
- ✓ **2. Oświetlenie:** Światła tylne (Hamulca, przeciwmgielne, kierunkowskazy) - Podstawowe funkcjonowanie, uszkodzenia i kolor

- ✓ 1. Naładować Akumulator
- ✓ 2. Naprawa Tylnych Lamp (Polerowanie)

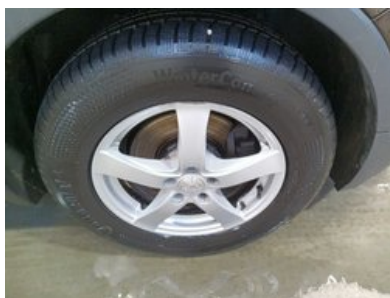
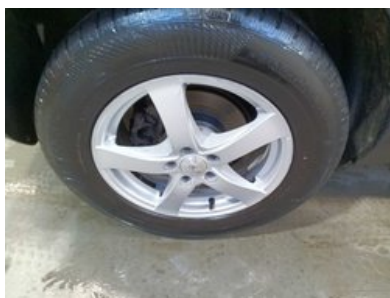
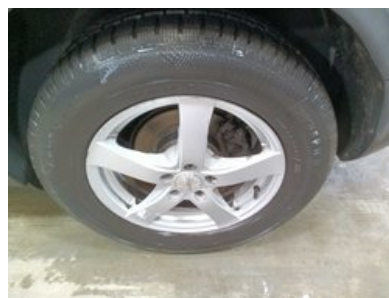
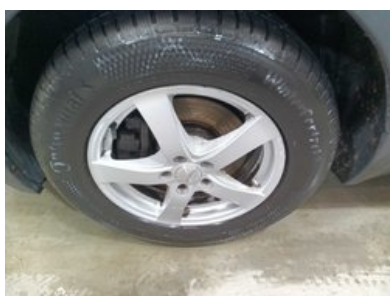
- ✓ **3. Bok:** Koła - Stan

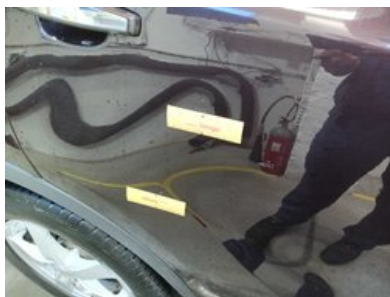
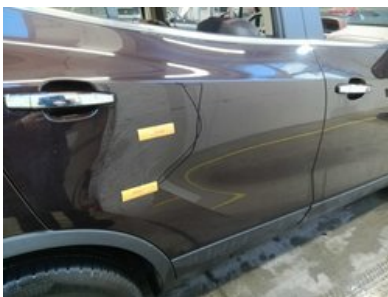
✓ **4. Bok:** Lewa i Prawa Strona - Widoczne Uszkodzenia i Zadrapania

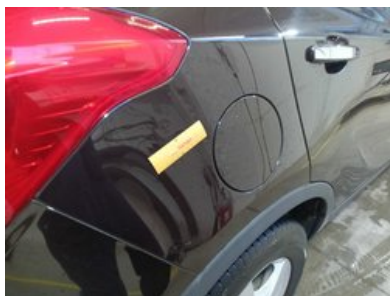
✓ **5. Bok:** Lewa i Prawa Strona - Widoczne Uszkodzenia i Zadrapania

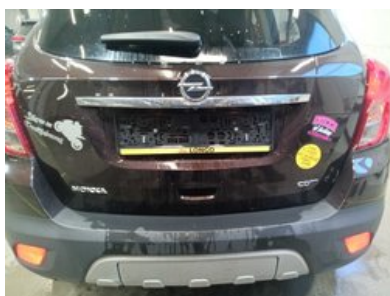
✓ **6. Inne:** Dodatkowe Prace Polerskie

- ✓ 1. Mycie nadwozia
- ✓ 2. Pełne, dogłębne czyszczenie wnętrza wyłącznie hipoalergicznymi środkami
- ✓ 3. Polerowanie nadwozia po czyszczeniu

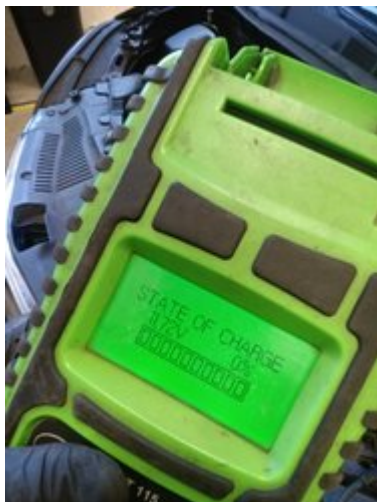
✓ **2. INNE:** Naładować Akumulator

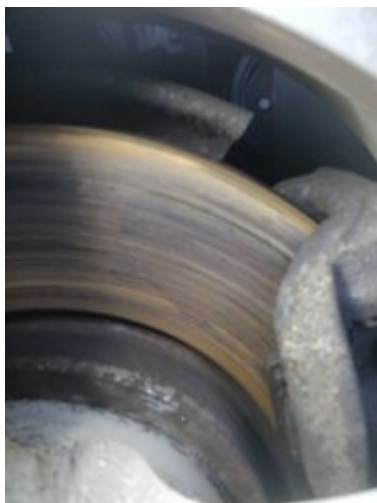
✓ **4. HAMULCE:** Przednie Tarcze Hamulcowe Oba
