Raport diagnostyczny

2020 MERCEDES BENZ E220 Business Solu

Szczegóły diagnostyki

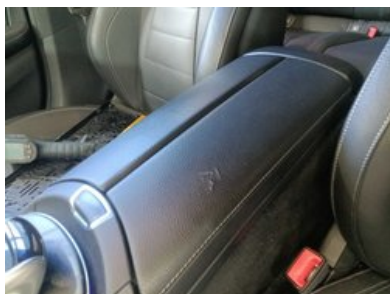
- ✔ **1. Wnętrze:** Podtokietnik - Działanie i Stan

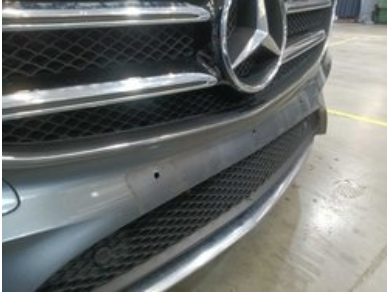
- ✔ **1. Przód:** Przedni Zderzak - Stan i Wyrównanie

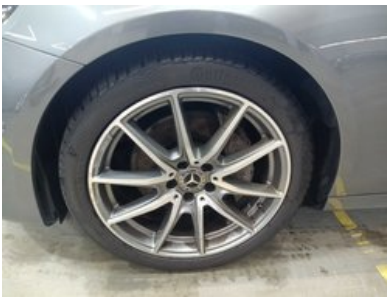
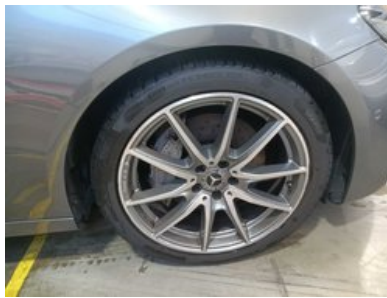
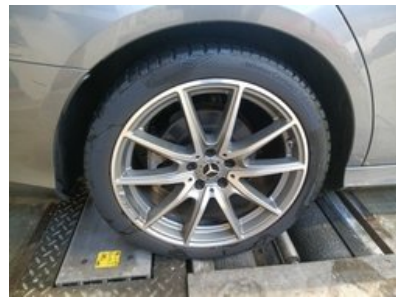
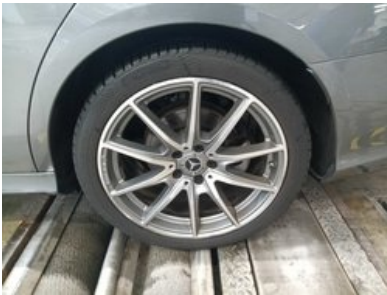
- ✔ **2. Bok:** Koła - Stan

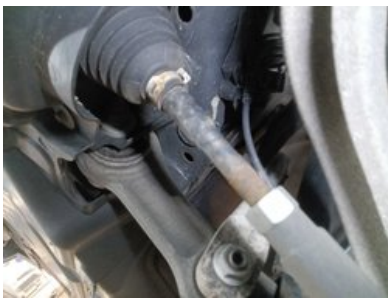
✓ **4. UKŁAD KIEROWNICZY:** Drażek Kierowniczy

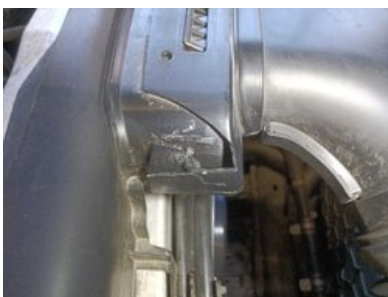
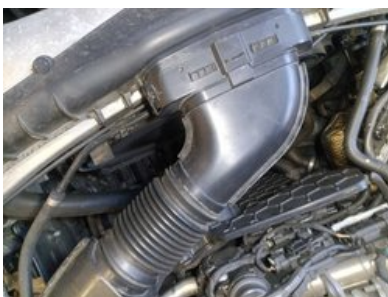
✓ **5. SILNIK:** Wąż Powietrzny Uszkodzony

- ✓ 1. Wąż Powietrzny Uszkodzony
- ✓ 2. Naładować Akumulator
- ✓ 3. Wymiana Oleju i Filtra Silnika
- ✓ 4. Uchwyt Tablicy Rejestracyjnej
- ✓ 5. Geometria Przednich Kół (Zbieżność)
- ✓ 6. Akumulator

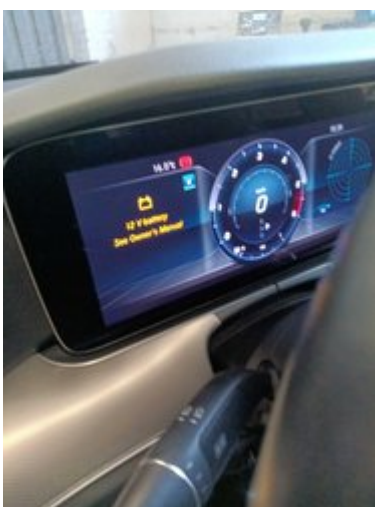
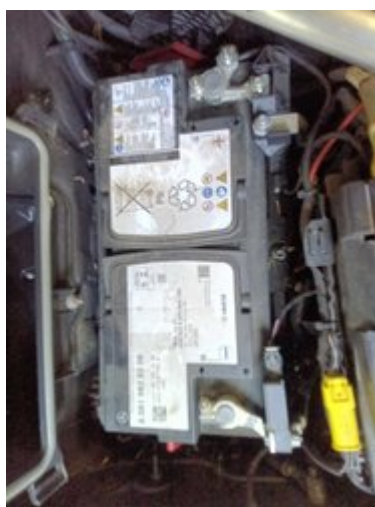
✓ **6. ELEKTRYKA OGÓLNA:** Akumulator
