Raport diagnostyczny

2015 BMW 320 Sport Line

Szczegóły diagnostyki

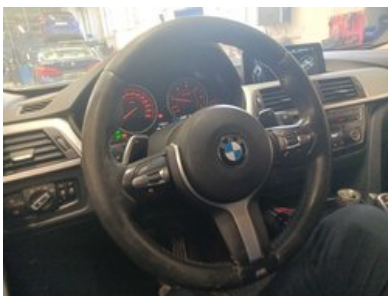
✔ 1. Przód: Kierownica - Stan

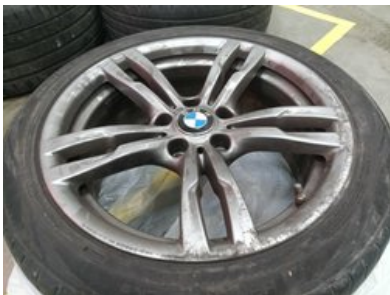
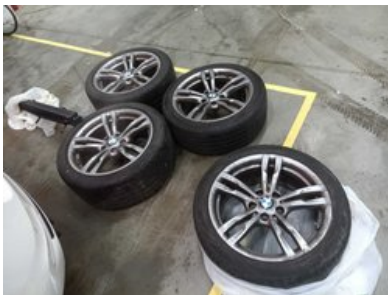
✔ **2. Wnętrze:** Akcesoria - Działanie i Stan

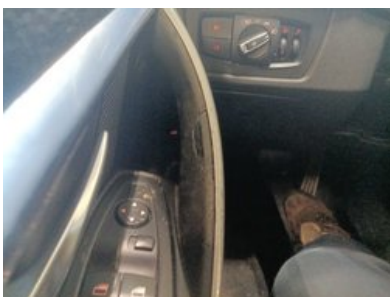
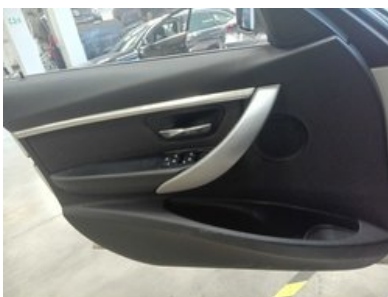
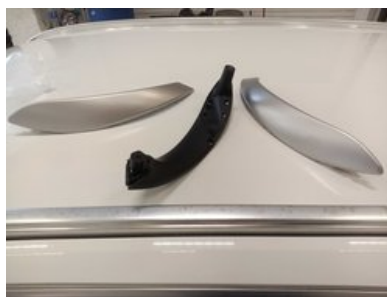
✔ **3. Drzwi:** Klamki Drzwi - Działanie i Stan

- ✓ 1. Wymienić Wewnętrzną Klamkę Drzwi

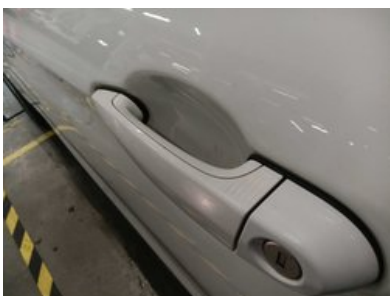
✔ **1. Inne:** Mechanizmy Zamków Drzwi i Bagażnika Włącznie z Klapką Paliwa

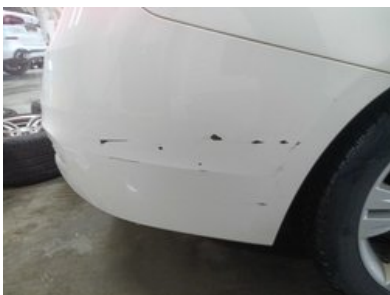
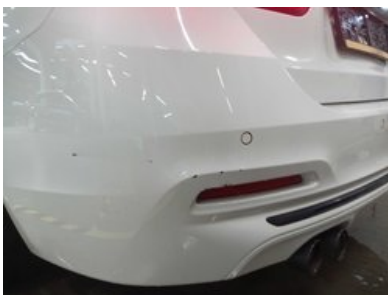
✔ **2. Tyt:** Zderzak tylny - Stan i ustawienie

- ✓ 1. Malowanie Tylnego Zderzaka

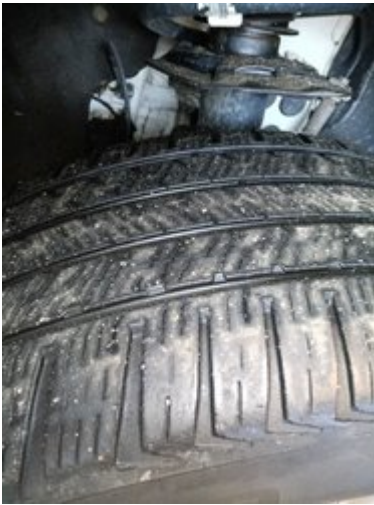
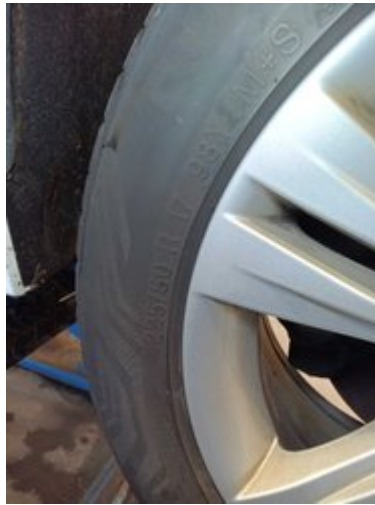
✔ **2. INNE:** Wymienić Opony

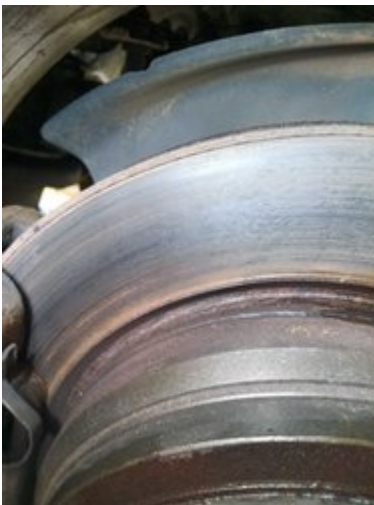
✔ **4. HAMULCE:** Tylna Tarcza Hamulcowa (Obie)

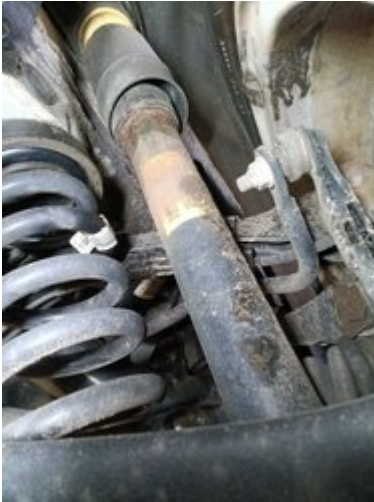
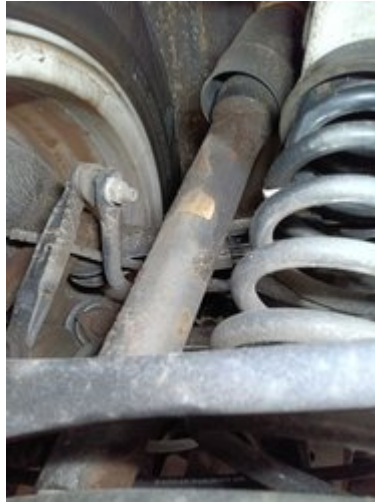
✔ **5. ZAWIESZENIE:** Amortyzatory (Para)

- ✓ 1. Amortyzatory (Para)
- ✓ 2. Wahacz Dolny Zawieszenia (Oba)
- ✓ 3. Naładować Akumulator
- ✓ 4. Wymiana Oleju i Filtra Silnika

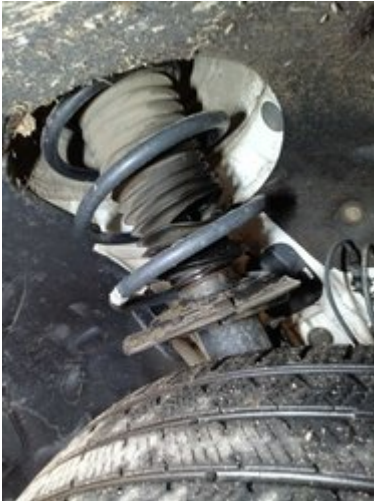
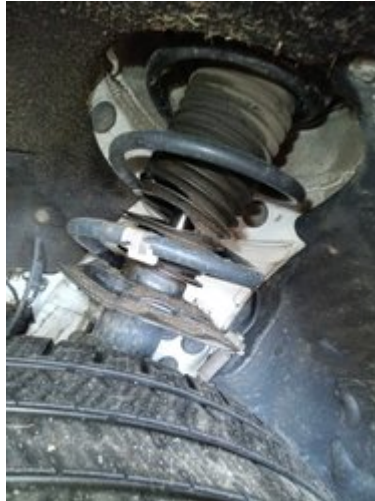
✔ **6. ZAWIESZENIE:** Ośłona Przeciwpytowa Przednich Amortyzatorów

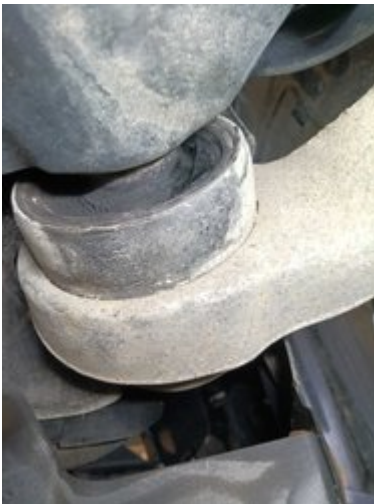
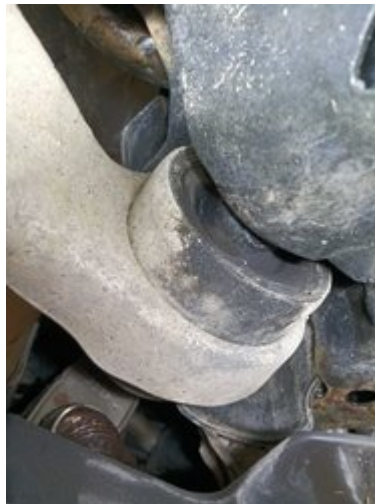
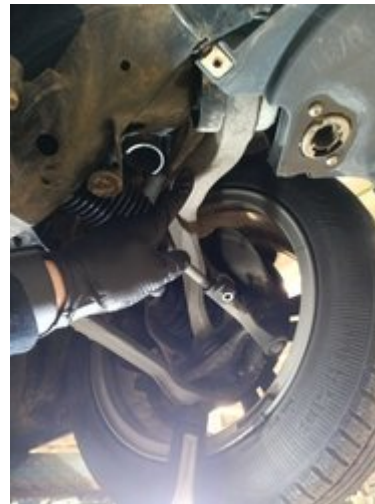
✔ **7. ZAWIESZENIE:** Dolny Wahacz Zawieszenia Oba

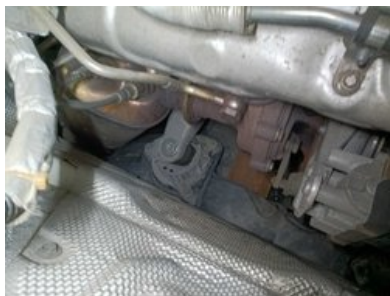
✔ **8. SILNIK:** Mocowanie - Lewe (Komora Silnika)

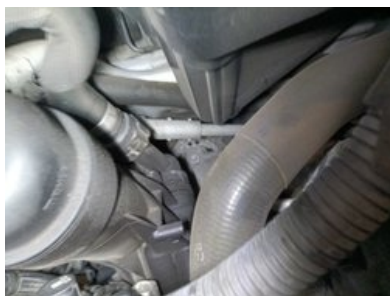
✔ **9. SILNIK:** Mocowanie - Prawe (Komora Silnika)

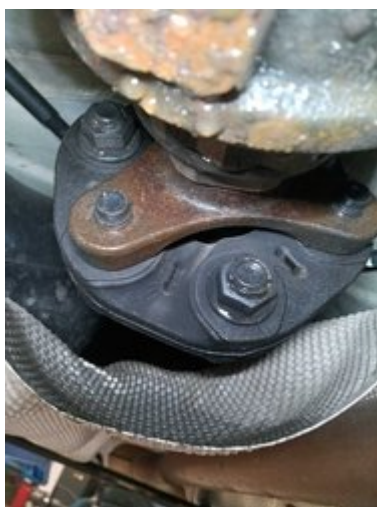
✔ **10. PRZEKŁADNIA GŁÓWNA, WAŁ I OSIE:** Ostona Przegubu Kardana

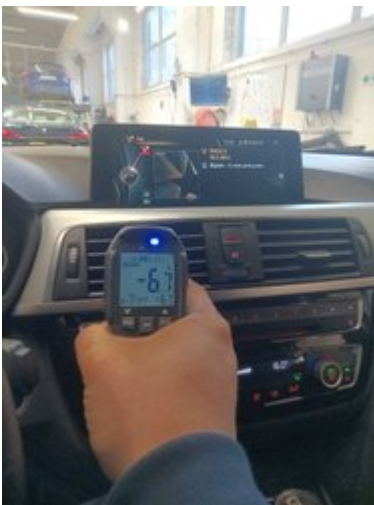
✓ 2. Pomiar Klimatyzacji
