Raport diagnostyczny

2020 VOLKSWAGEN ID.3 First Max 58 kWh

Szczegóły diagnostyki

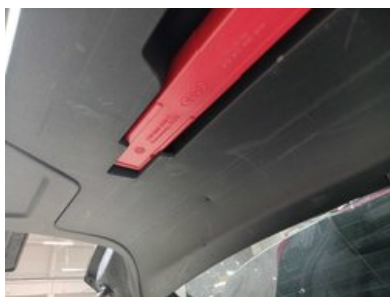
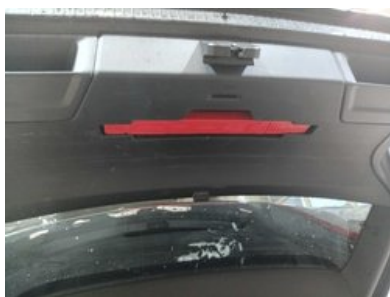
✔ 1. Wnętrze: Listwy - Stan

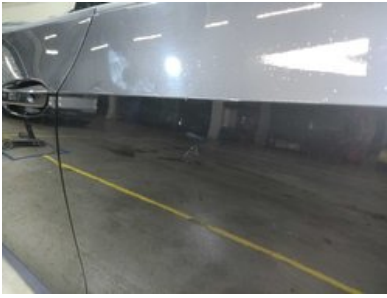
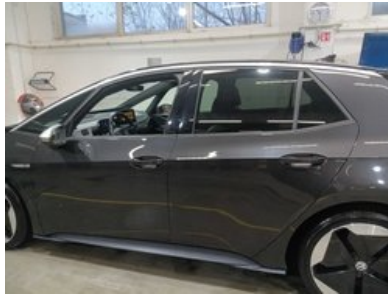
1. Inne: Dodatkowe Prace Polerskie

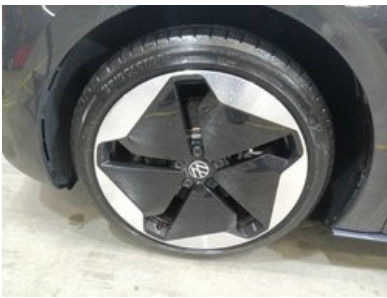
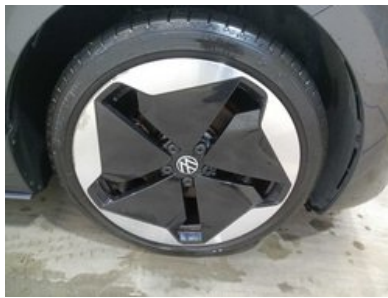
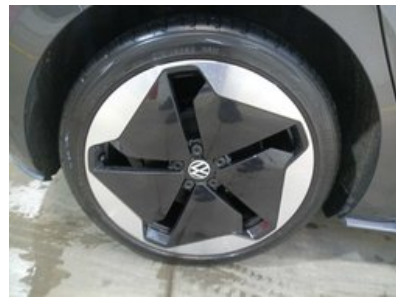
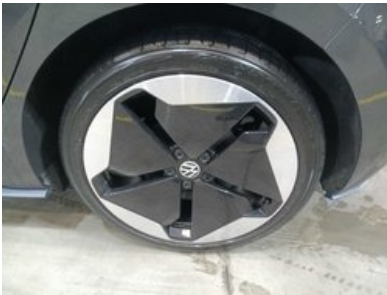
2. Bok: Koła - Stan

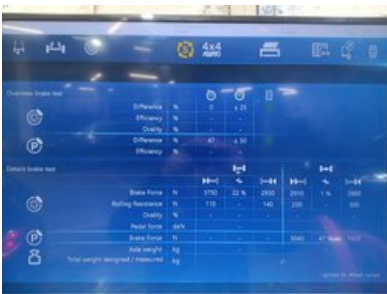
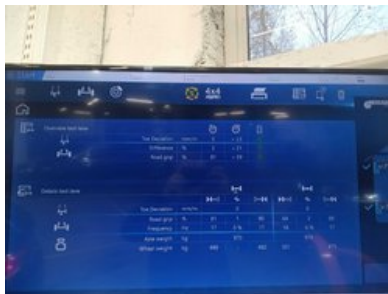
1. Wyniki Linii Testowej Hamulców

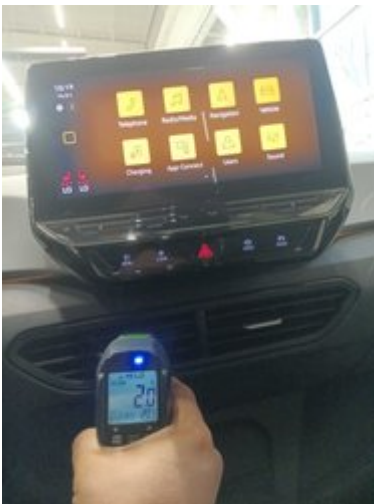
✓ 3. Pomiar Klimatyzacji
