Raport diagnostyczny

2014 TOYOTA AURIS Active

Szczegóły diagnostyki

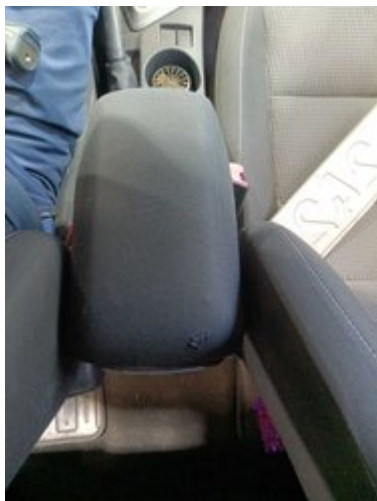
✓ 1. Wnętrze: Podłokietnik - Działanie i Stan

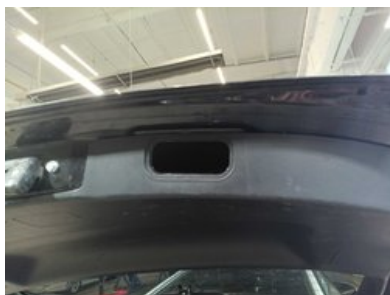
✓ 2. Wnętrze: Listwy - Stan

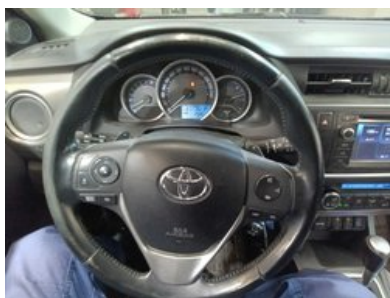
✓ 3. Przód: Kierownica - Stan

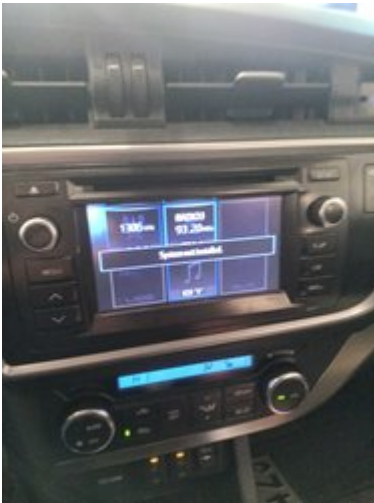
✓ **4. Operacja:** System nawigacji i radia - Działanie

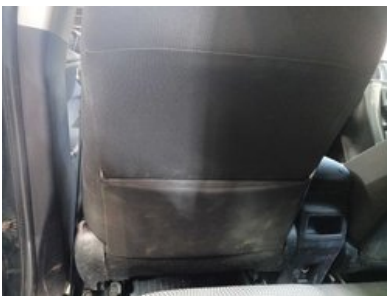
✓ **5. Fotele:** Wszystkie Fotele - Stan

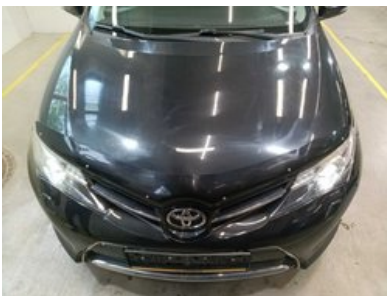
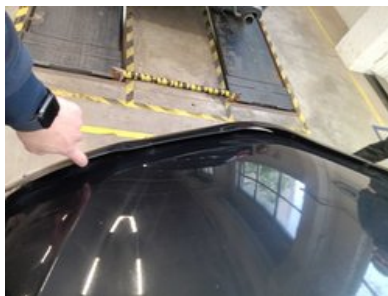
✓ **2. Przód:** Maska - Widoczne Uszkodzenia

- ✓ 1. Zdemontować Plastik Maski

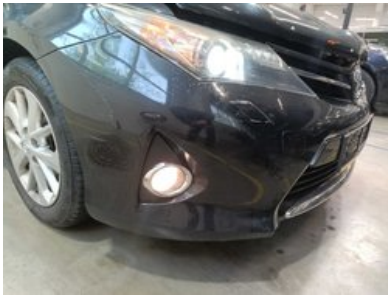
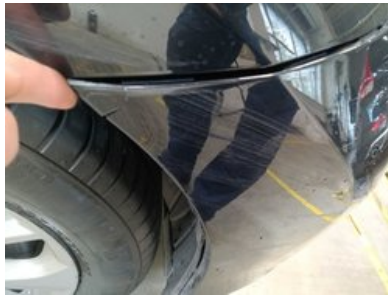
✓ **3. Przód:** Przedni Zderzak - Stan i Wyrównanie

- ✓ 1. Malowanie Przedniego Zderzaka

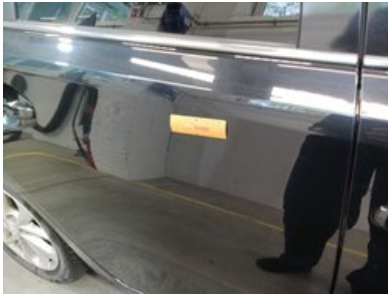
✓ **4. Bok:** Lewa i Prawa Strona - Widoczne Uszkodzenia i Zadrapania

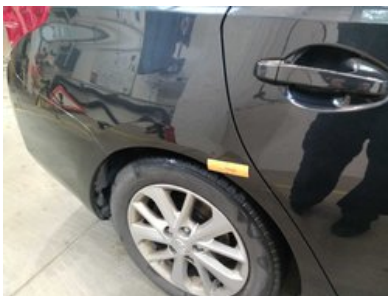
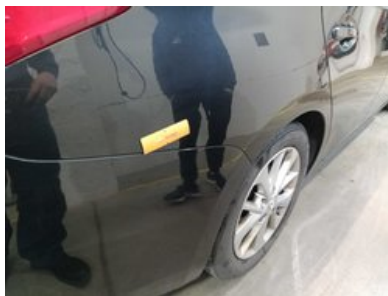
✓ **5. Bok:** Lewa i Prawa Strona - Widoczne Uszkodzenia i Zadrapania

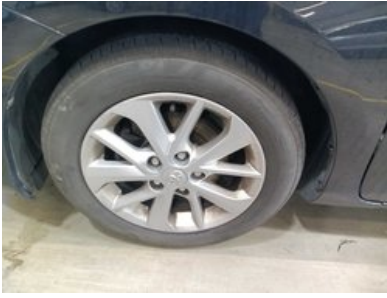
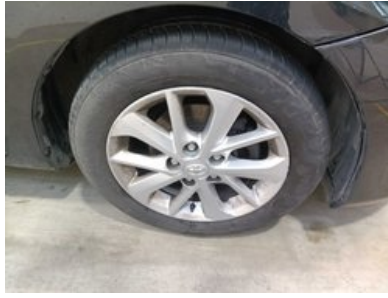
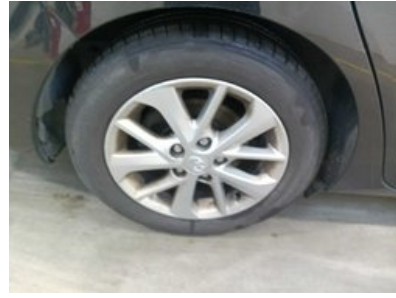
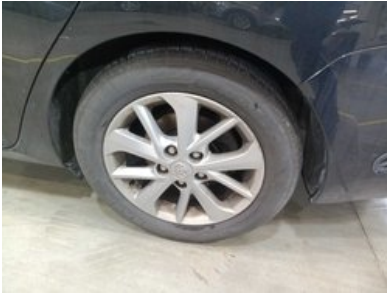
✔ **6. Bok:** Koła - Stan

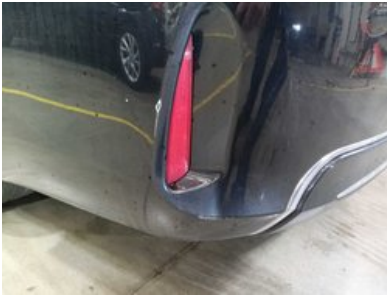
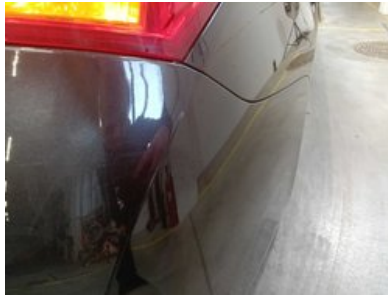
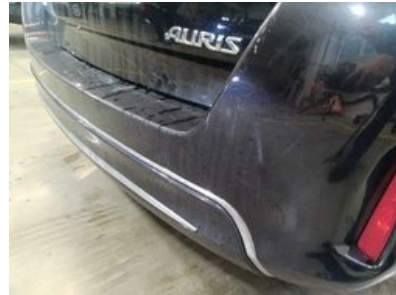
✔ **7. Tył:** Zderzak tylny - Stan i ustawienie

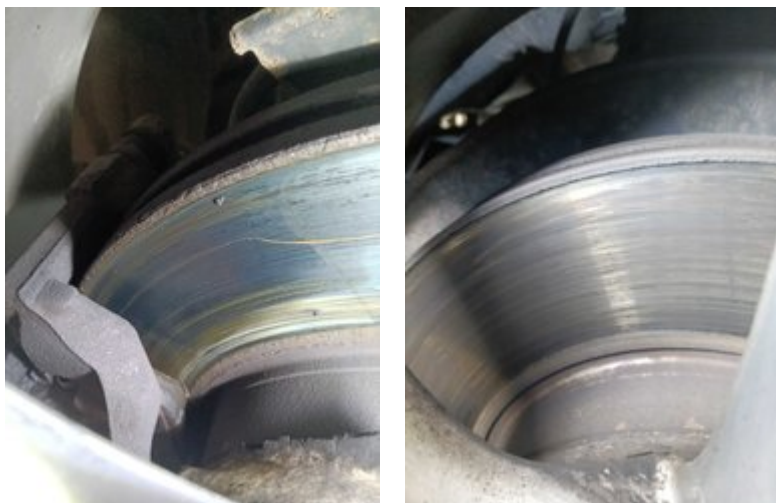
✓ **4. INNE:** Przednie Tarcze i Klocki

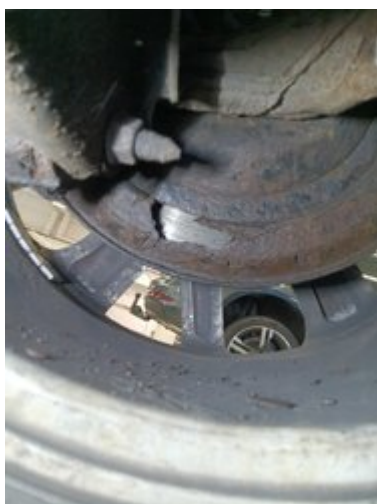
✓ **5. INNE:** Ostona Tylnej Tarczy Hamulcowej

- ✓ 1. Tylna Tarcza Hamulcowa i Klocki
- ✓ 2. Olej Silnikowy i Filtr
- ✓ 3. Przód Lewy Drążek Kierowniczy
- ✓ 4. Osłona Tylnej Tarczy Hamulcowej
- ✓ 5. Pompa Wody

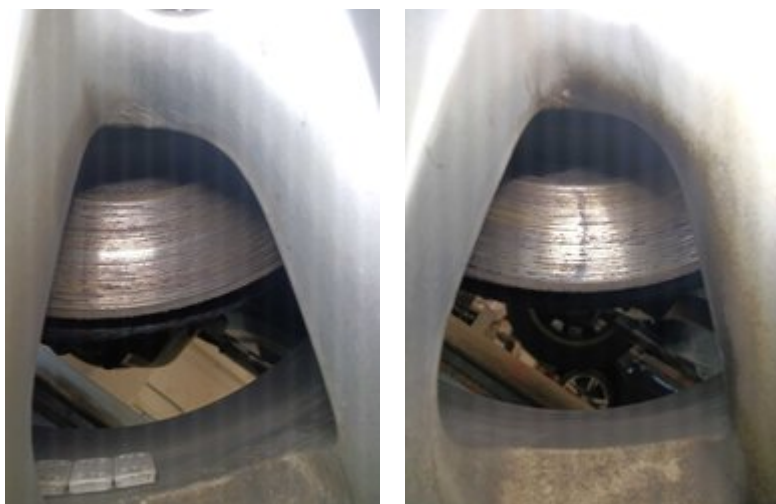
✓ **6. INNE:** Tylna Tarcza Hamulcowa i Klocki

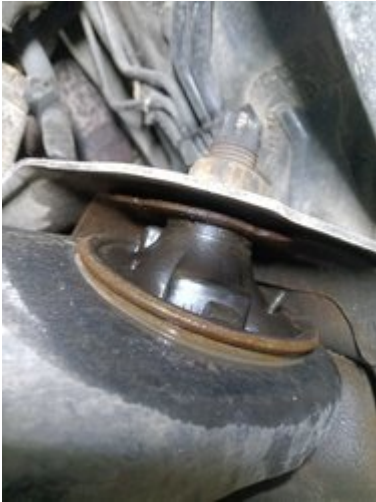
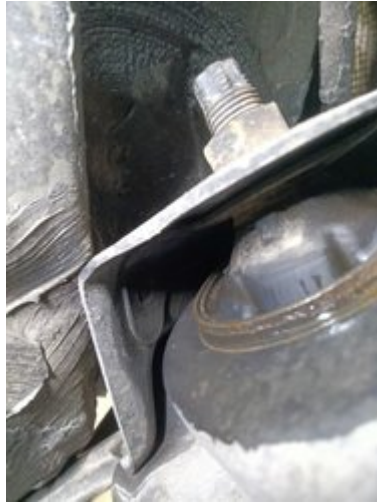
✔ **7. INNE:** Wahacz Dolny Zawieszenia
