Raport diagnostyczny

2019 SKODA OCTAVIA Clever Edition

Szczegóły diagnostyki

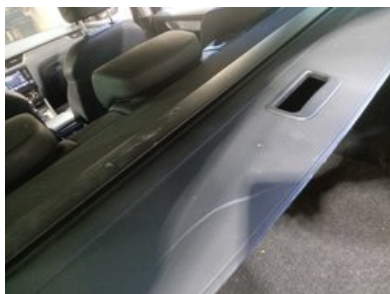
- ✔ **1. Wnętrze:** Półka bagażnika - Działanie i stan

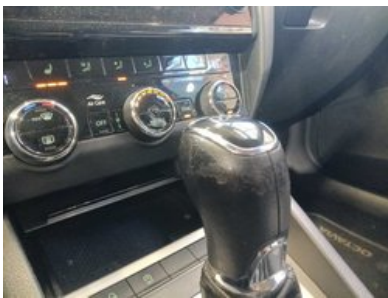
✓ **2. Wnętrze:** Osłona Dźwigni Zmiany Biegów i Gałka - Stan

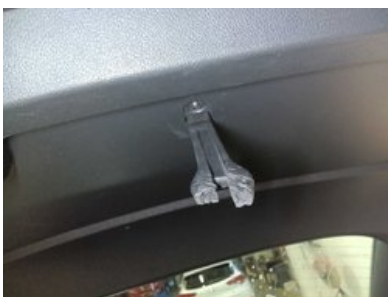
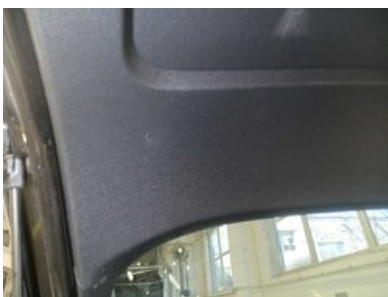
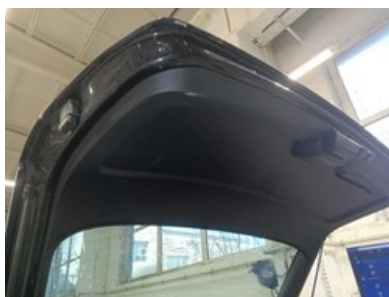
✓ **3. Wnętrze:** Listwy - Stan

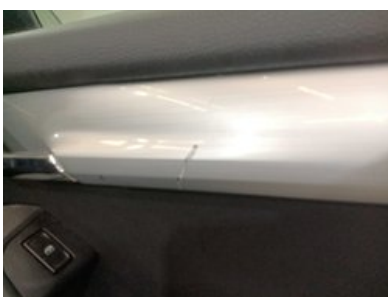
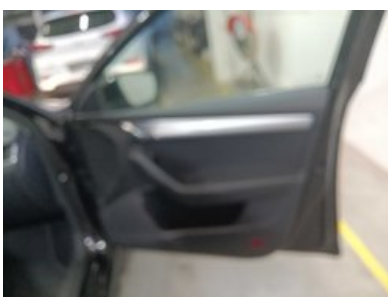
✓ **4. Drzwi:** Listwy - Stan

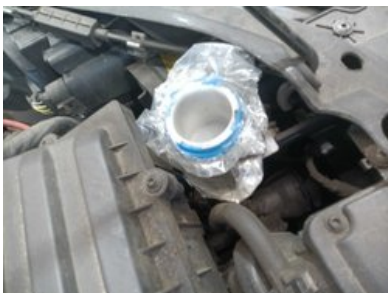
✓ **1. Przód:** Poziom Płynu Spryskiwacza (Zimą Również Płyn Zimowy)

- ✓ 1. Olej Silnikowy i Filtr
- ✓ 2. Wymienić Zbiornik Spryskiwacza

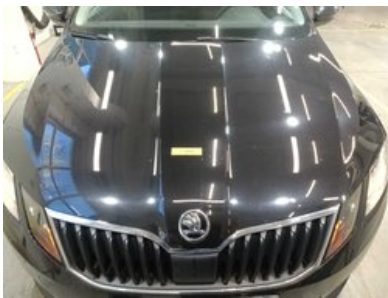
✔ **2. Przód:** Maska - Widoczne Uszkodzenia

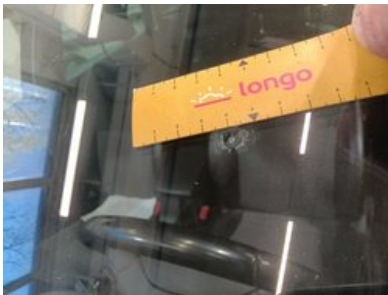
✔ **3. Przód:** Integralność przedniej szyby - Bez uszkodzeń wykluczających przegląd techniczny

- ✓ 1. Naprawa Przedniej Szyby

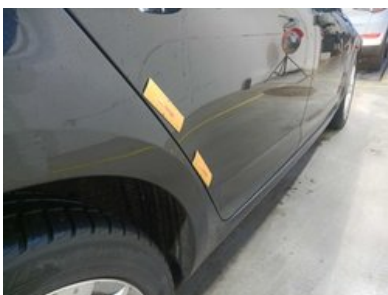
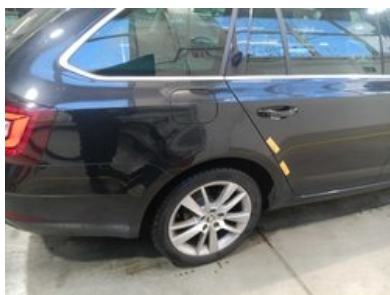
✔ **4. Bok:** Lewa i Prawa Strona - Widoczne Uszkodzenia i Zadrapania

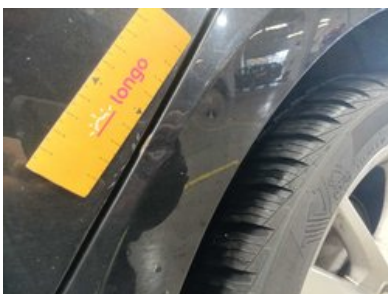
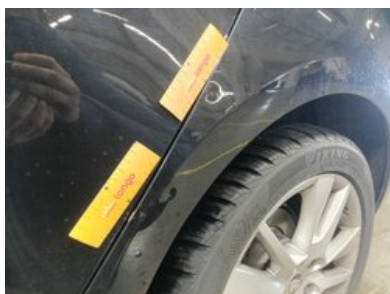
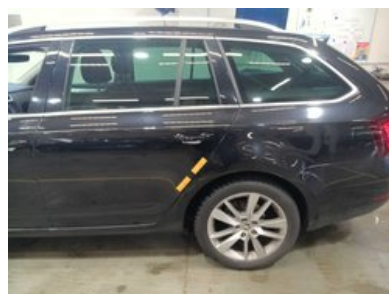
✔ **5. Bok:** Lewa i Prawa Strona - Widoczne Uszkodzenia i Zadrapania

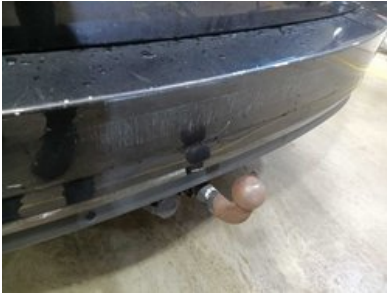
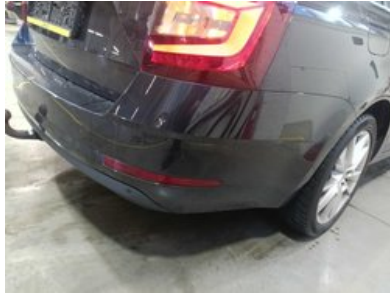
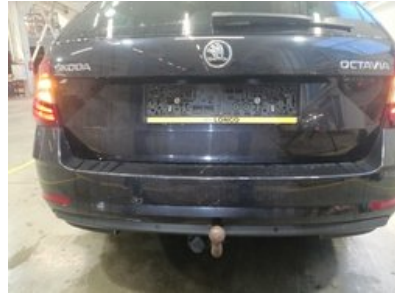
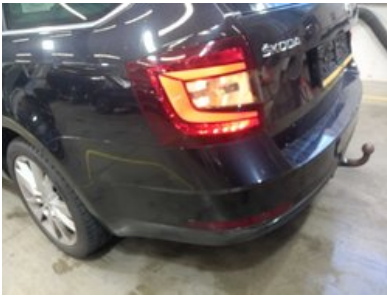
✔ **6. Tyt:** Zderzak tylny - Stan i ustawienie

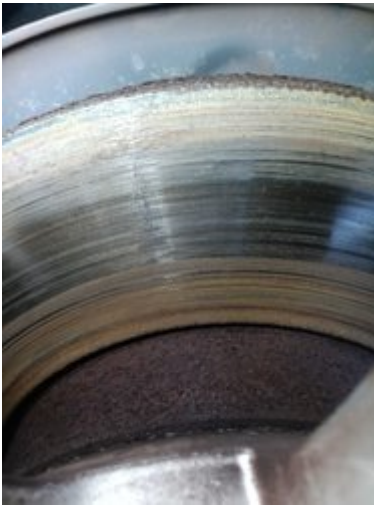
✔ **2. INNE:** Przednie Tarcze Hamulcowe z Klockami
