# Raport diagnostyczny

## 2021 TOYOTA COROLLA Premium

Podczas kompleksowej diagnostyki przeprowadzonej przez Longo, 18 usterki były stwierdzone w pojeździe.

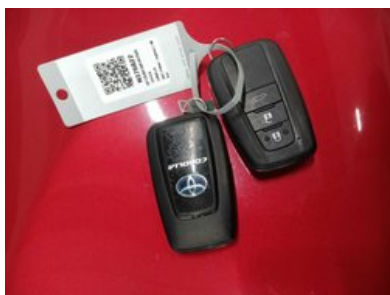
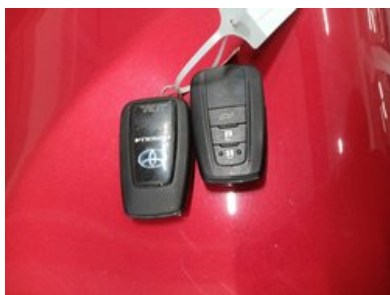
#### ✔ 1. Wnętrze: Akcesoria - Działanie i Stan

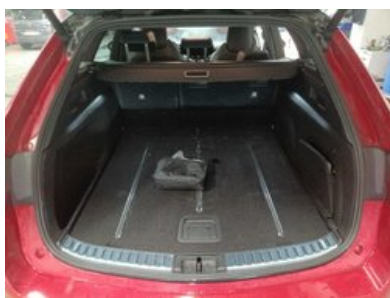
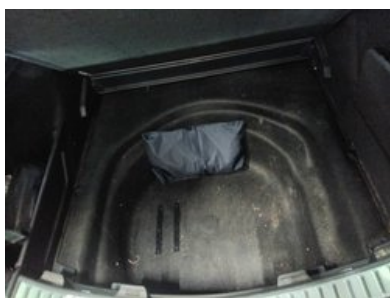
✓ **5. Wnętrze:** Akcesoria - Działanie i Stan

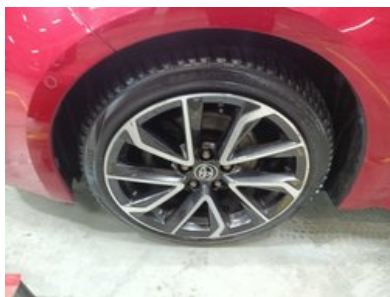
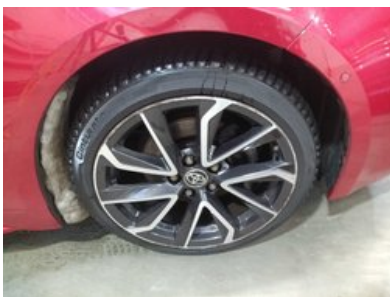
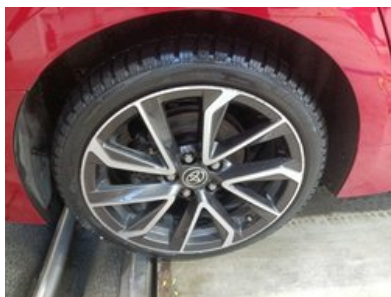
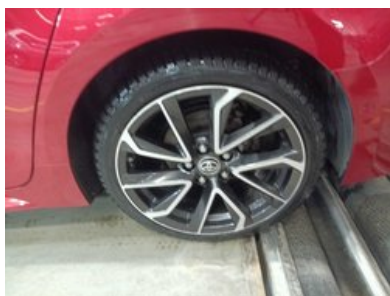
✓ **2. Bok:** Koła - Stan

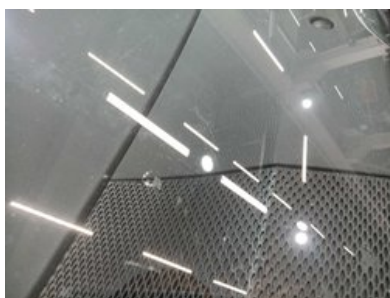
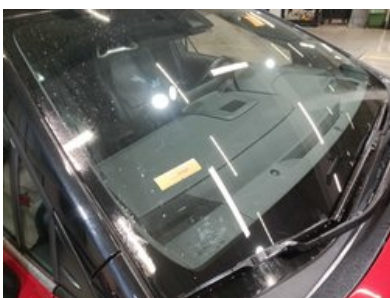
✓ **3. Przód:** Integralność przedniej szyby - Bez uszkodzeń wykluczających przegląd techniczny

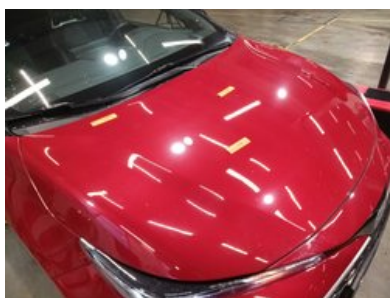
✓ **4. Przód:** Maska - Widoczne Uszkodzenia

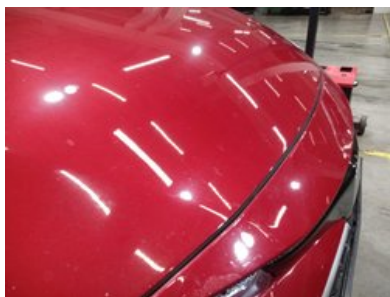
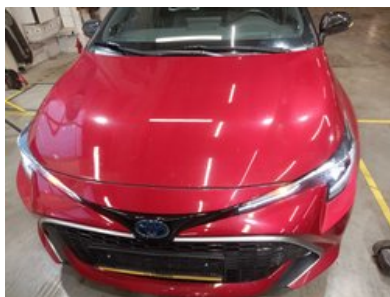
✓ **5. Przód:** Maska - Widoczne Uszkodzenia

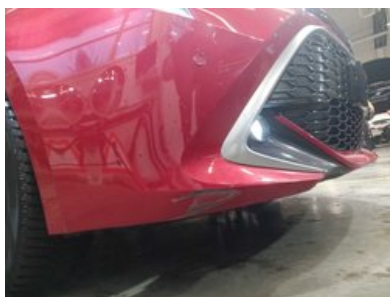
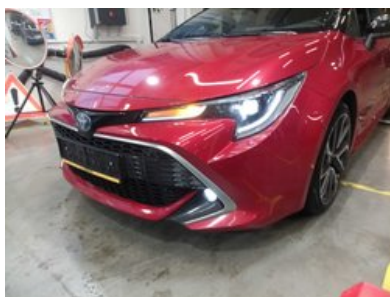
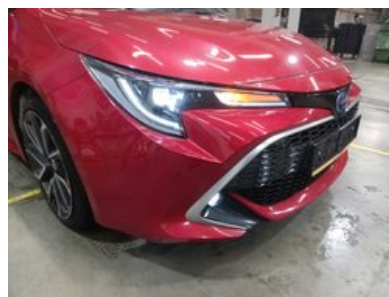
✓ **6. Przód:** Przedni Zderzak - Stan i Wyrównanie

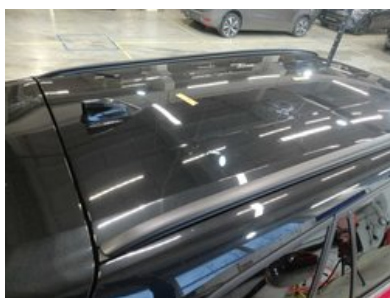
✓ **7. Inne:** Dach - Widoczne uszkodzenia (np. uszkodzenia gradowe)
