# Raport diagnostyczny

## 2016 OPEL MOKKA Turbo

### Szczegóły diagnostyki

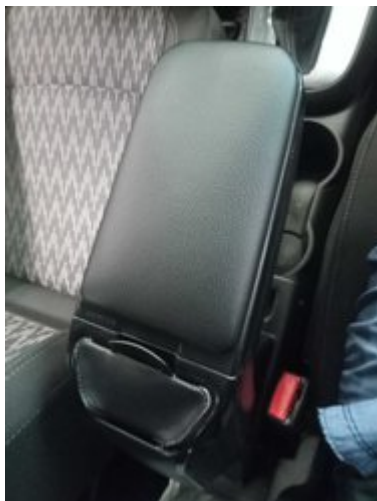
### ✓ 1. Wnętrze: Podłokietnik - Działanie i Stan

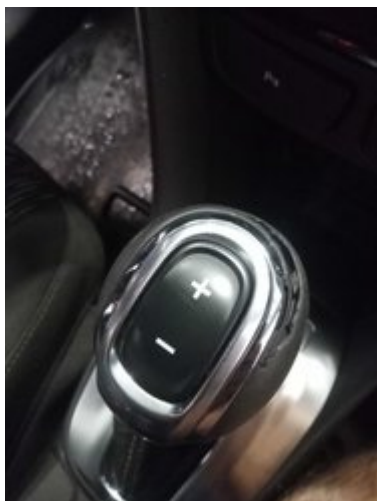
### ✓ 2. Wnętrze: Osłona Dźwigni Zmiany Biegów i Gałka - Stan

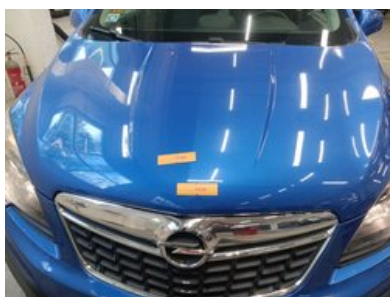
### ✓ 1. Przód: Maska - Widoczne Uszkodzenia
