# Raport diagnostyczny

## 2015 VOLKSWAGEN GOLF 7 Business Editio

### Szczegóły diagnostyki

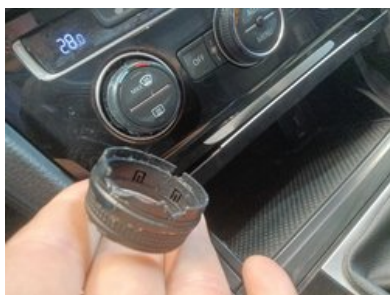
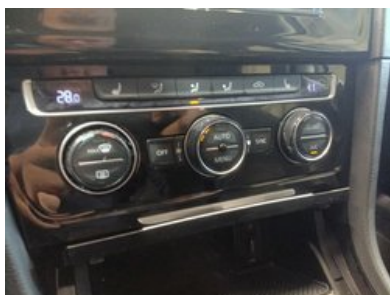
✔ 1. Przód: Listwy - Stan

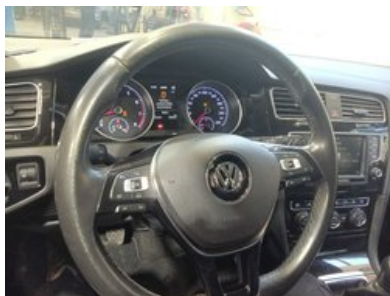
✓ **2. Przód:** Kierownica - Stan

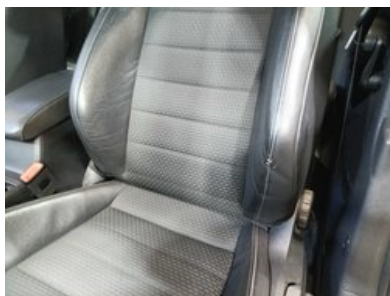
✓ **3. Fotele:** Wszystkie Fotele - Stan

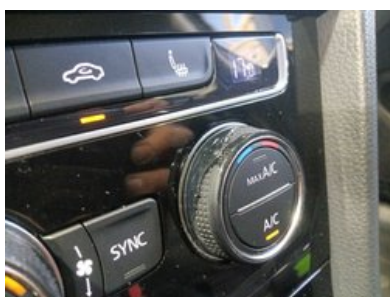
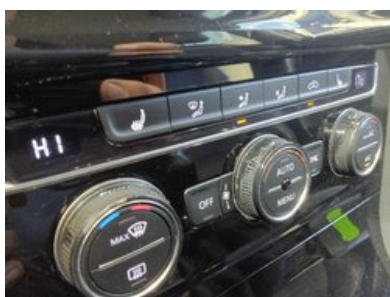
✓ **4. Wnętrze:** Dodatkowe Prace Czyszczące

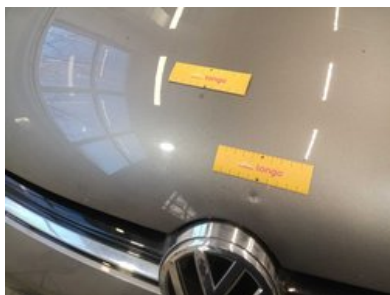
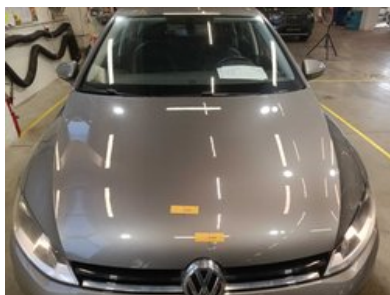
✓ **1. Przód:** Maska - Widoczne Uszkodzenia

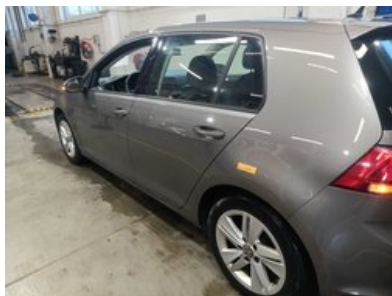
✓ **2. Bok:** Lewa i Prawa Strona - Widoczne Uszkodzenia i Zadrapania

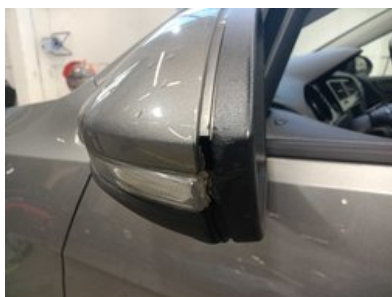
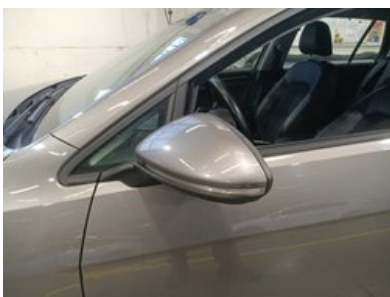
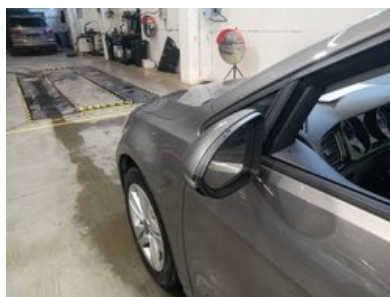
✓ **3. Bok:** Lusterka Zewnętrzne - Integralność Lustra i Mocowanie do Samochodu

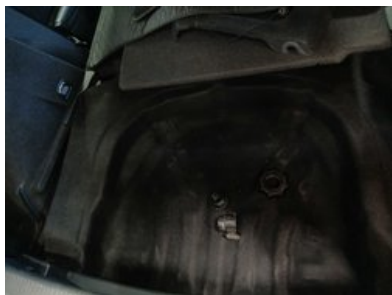
✓ **4. Inne:** Oznaki Dźwiękowe (Luźne Części, Stukanie itp.)

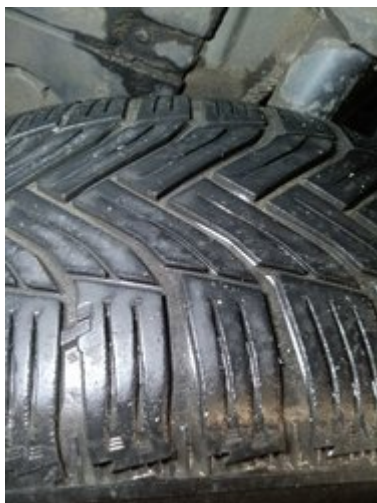
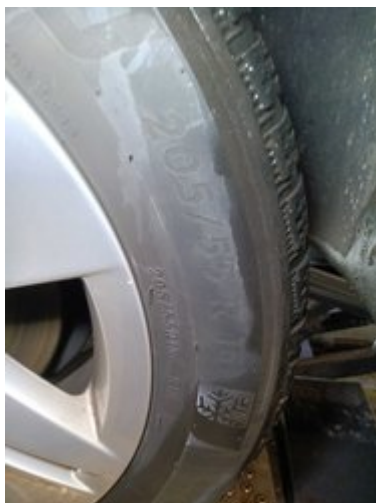
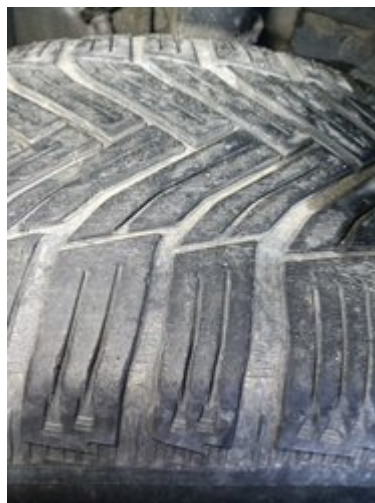
✓ **2. INNE:** Wymienić Opony

- ✓ 1. Naładować Akumulator
- ✓ 2. Tylne Klocki Hamulcowe
- ✓ 3. Wymienić Opony

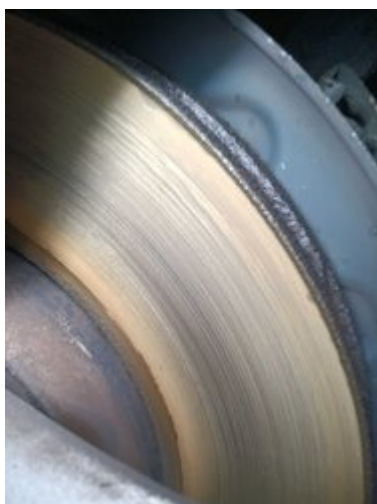
✓ **3. HAMULCE:** Przednie Tarcze Hamulcowe Oba

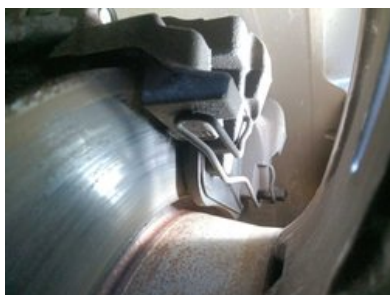
✓ **4. HAMULCE:** Tylne Klocki Hamulcowe (Wszystkie)

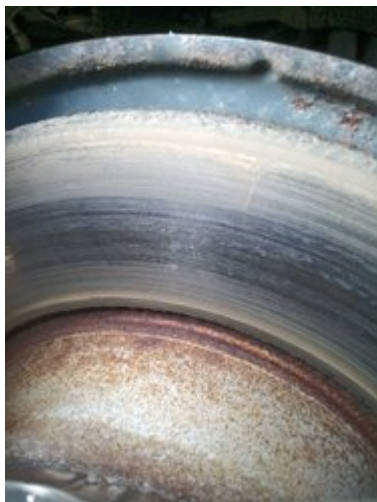
✓ **5. HAMULCE:** Tylna Tarcza Hamulcowa (Obie)

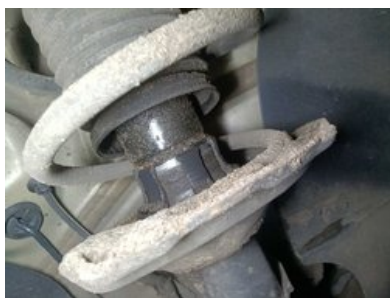
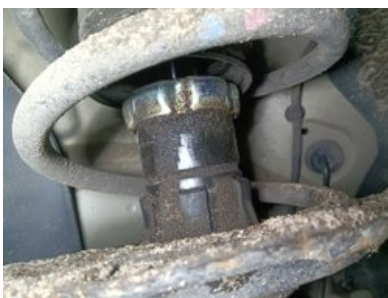
✓ **6. ZAWIESZENIE:** Amortyzatory (Para)
