# Raport diagnostyczny

## 2017 PEUGEOT 2008 Allure

Podczas kompleksowej diagnostyki przeprowadzonej przez Longo, 10 usterki były stwierdzone w pojeździe.

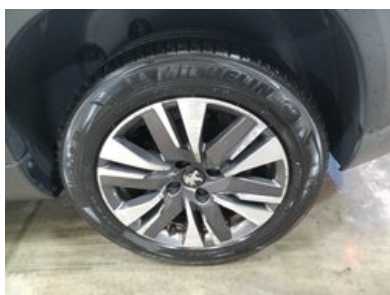
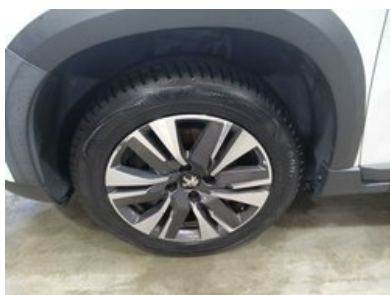
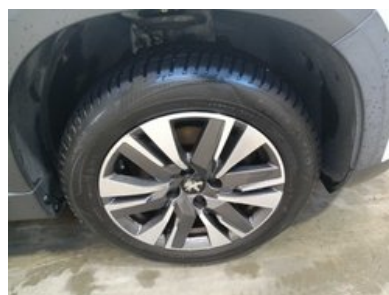
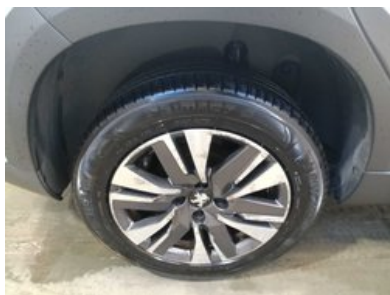
### ✓ 2. Bok: Koła - Stan

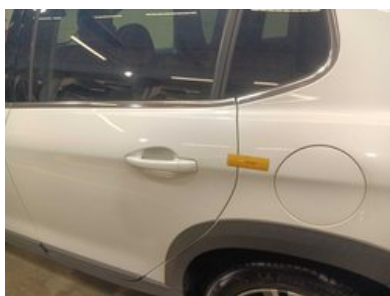
### ✓ 3. Bok: Lewa i Prawa Strona - Widoczne Uszkodzenia i Zadrapania
