# Raport diagnostyczny

## 2016 VOLKSWAGEN GOLF SPORTSVAN Highline

### Szczegóły diagnostyki

### Podsumowanie zdiagnozowanych usterek

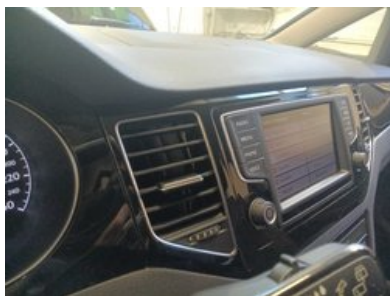
#### ✔ 1. Wnętrze: Listwy - Stan

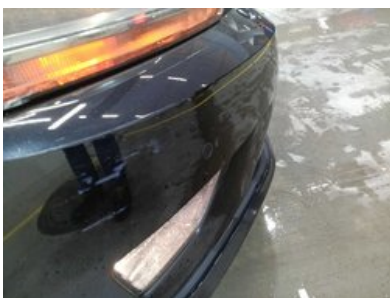
✓ **5. Przód:** Przedni Zderzak - Stan i Wyrównanie

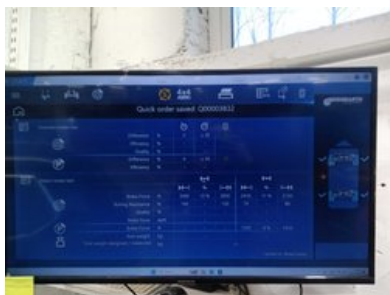
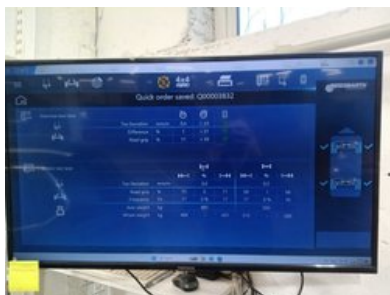
### ✓ 2. Wyniki Linii Testowej Hamulców

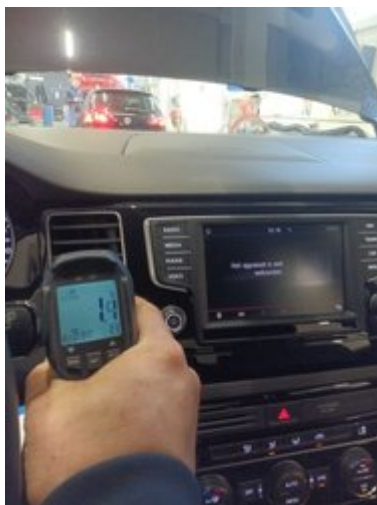
### ✓ 3. Pomiar Klimatyzacji
