Raport diagnostyczny

2019 PEUGEOT 208 Allure

Kolor: Szary	CO ₂ Emisja NEDC: 87 g/km
Rodzaj paliwa: Diesel	CO ₂ Emisja WLTP: 119 g/km
Nadwozie: Hatchback	Masa całkowita pojazdu (GVW): 1655 kg
Liczba drzwi: 5	Pojemność silnika: 1.50 l
Liczba miejsc: 5	Cylindry: 4
Przebieg: 167 193 km	Moc: 75 kW
Kod VIN: VF3CCYHYPKT047512	Zużycie paliwa: 3.30 l/100km
Skrzynia biegów: Manualna	Rozmiar opon: 195/55 - 16"
Rodzaj napędu: Napęd na przednią oś	Numer magazynowy Longo: N200267

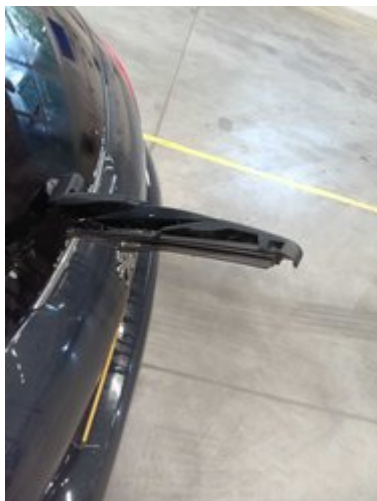
- ✔ **1. Przód:** Guma Wycieraczek i Ramię (Przód i Tył) - Stan

- ✓ 1. Uszczelka Pokrywy Zaworów
- ✓ 2. Wymiana Oleju i Filtra Silnika
- ✓ 3. Wahacz Dolny Zawieszenia (Oba)
- ✓ 4. Wymiana Żarówki Oświetlenia Tablicy Rejestracyjnej
- ✓ 5. Wymienić Tylną Wycieraczkę (Mechanicznie)

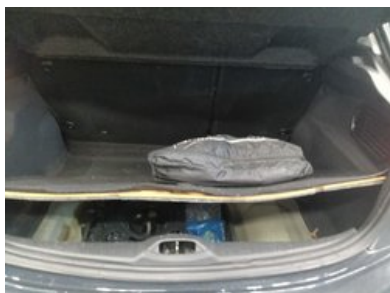
- ✔ **2. Wnętrze:** Dywany - Stan

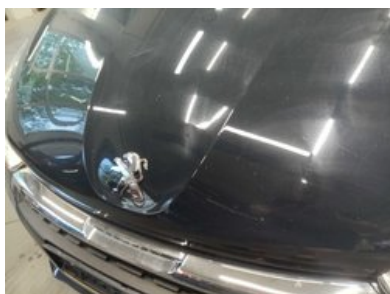
- ✔ **1. Przód:** Maska - Widoczne Uszkodzenia

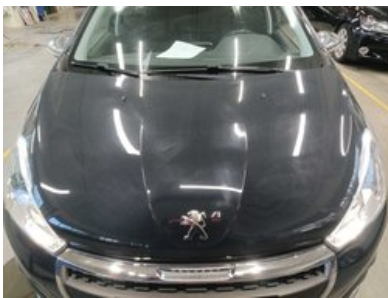
✔ **2. Inne:** Dodatkowe Prace Polerskie

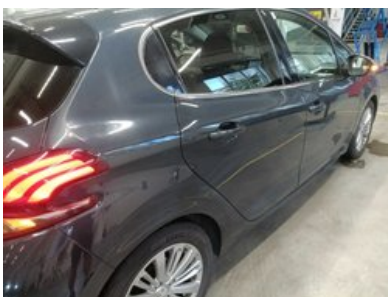
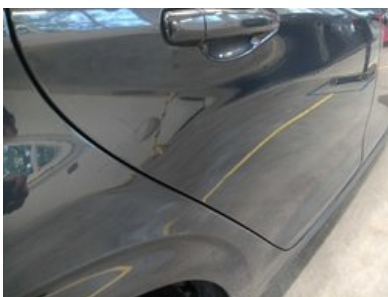
✔ **3. Inne:** Dodatkowe Prace Polerskie

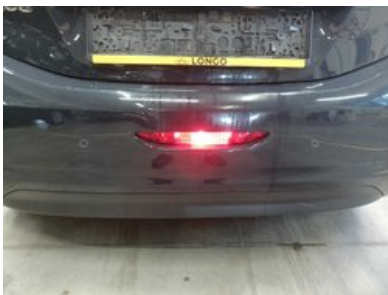
✔ **4. Oświetlenie:** Światła tylne (Hamulca, przeciwmgielne, kierunkowskazy) - Podstawowe funkcjonowanie, uszkodzenia i kolor

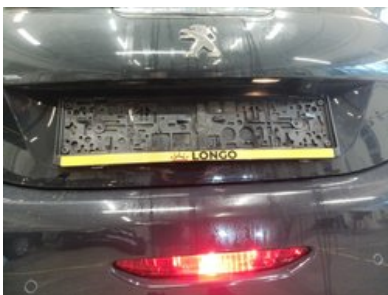
✔ **5. Oświetlenie:** Żarówki

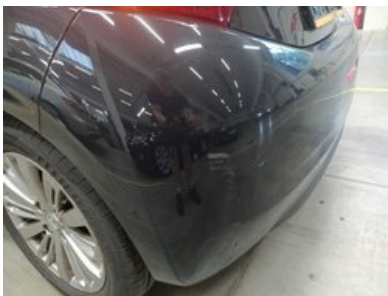
✔ **6. Tyt:** Zderzak tylny - Stan i ustawienie

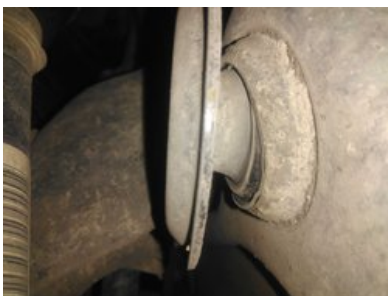
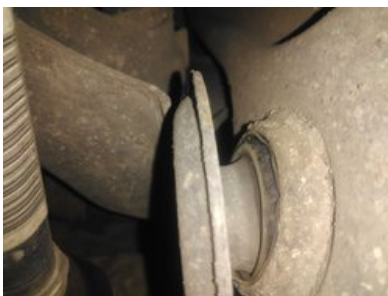
✔ **3. ZAWIESZENIE:** Dolny Wahacz Zawieszenia Oba

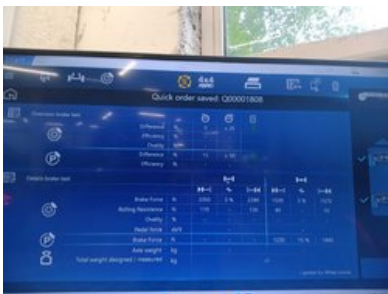
✔ **2. Wyniki Linii Testowej Hamulców**

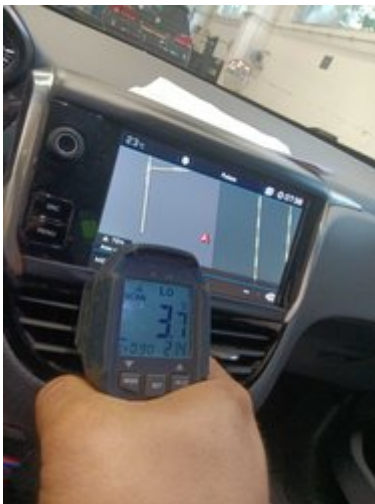
4. Pomiar Klimatyzacji
