Raport diagnostyczny

2018 MAZDA CX-5 GT

Szczegóły diagnostyki

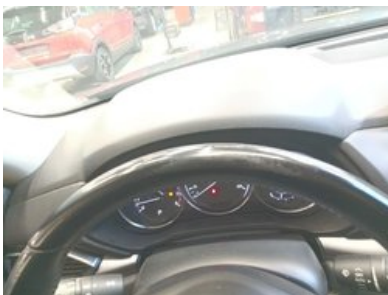
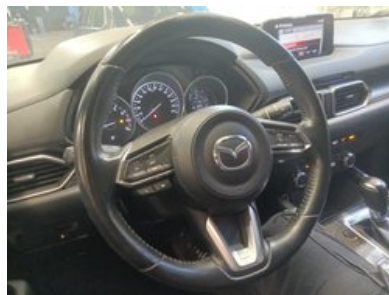
✔ 1. Przód: Kierownica - Stan
