# Raport diagnostyczny

## 2016 OPEL ZAFIRA TOURER Innovation

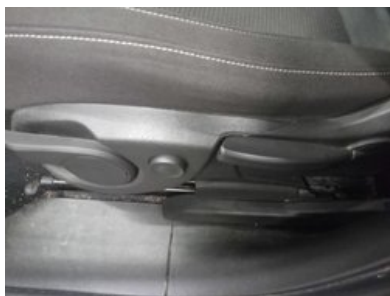
✔ **1. Fotele:** Wszystkie Fotele - Stan

- ✓ 1. Wymienić Boczny Plastik Fotela

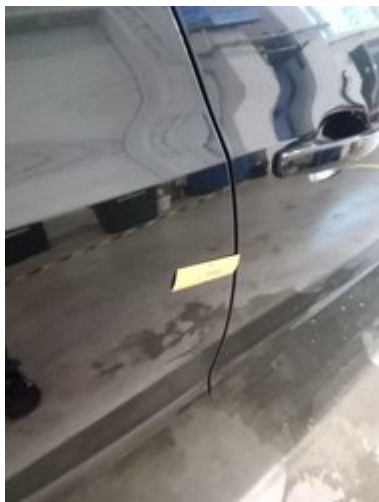
✓ **4. Bok:** Lewa i Prawa Strona - Widoczne Uszkodzenia i Zadrapania

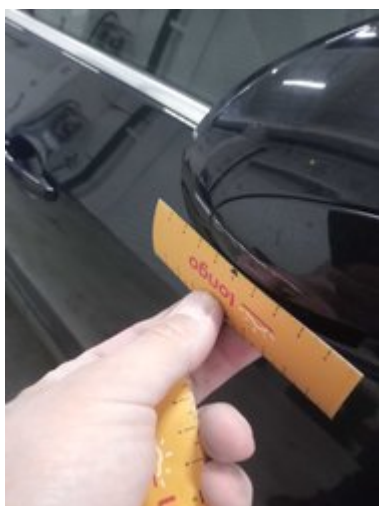
✓ **5. Bok:** Lusterka Zewnętrzne - Integralność Lustra i Mocowanie do Samochodu

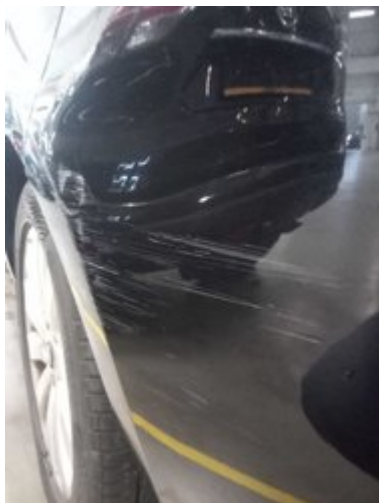
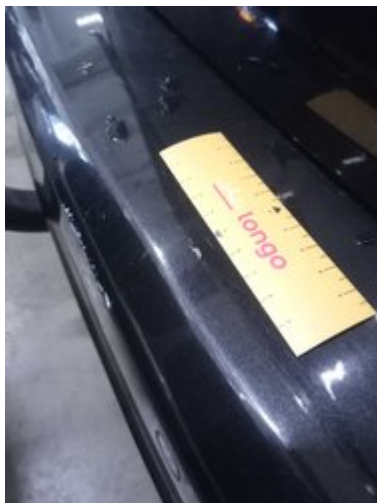
✓ **6. Tył:** Zderzak tylny - Stan i ustawienie
