# Raport diagnostyczny

## 2021 PEUGEOT 3008 Allure

### Szczegóły diagnostyki

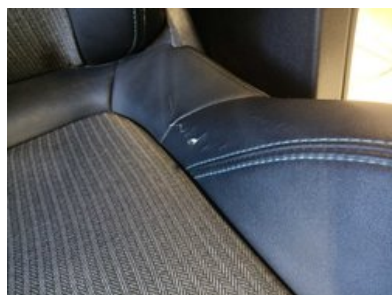
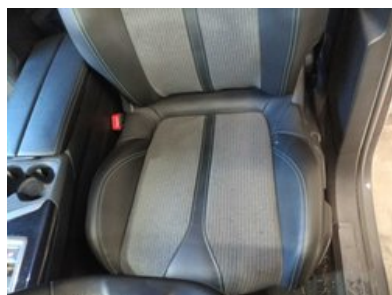
✔ 1. **Fotele:** Wszystkie Fotele - Stan

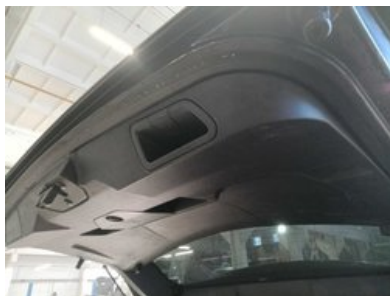
✓ **2. Wnętrze:** Listwy - Stan

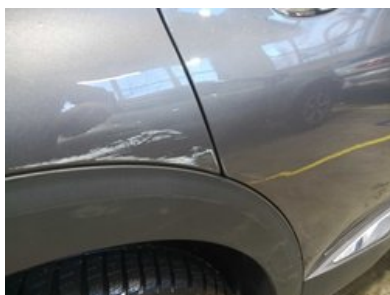
✓ **1. Bok:** Lewa i Prawa Strona - Widoczne Uszkodzenia i Zadrapania

- ✓ 1. Potrzebne Dobre Polerowanie

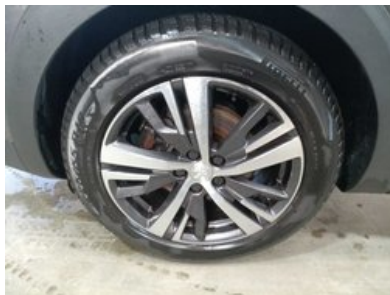
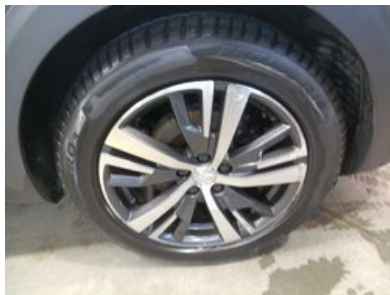
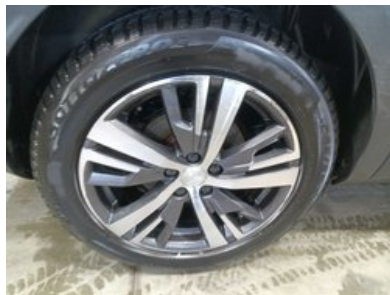
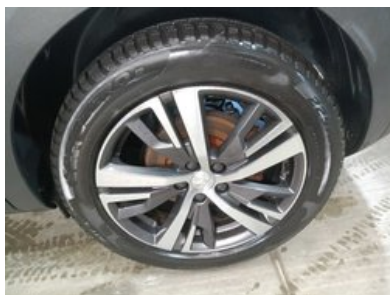
✓ **2. Bok:** Koła - Stan

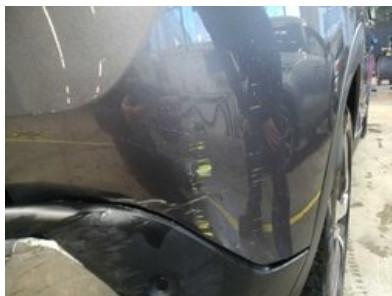
✓ **3. Tyt:** Zderzak tylny - Stan i ustawienie

- ✓ 1. Wymienić Listwę Tylnego Zderzaka
- ✓ 2. Malowanie Tylnego Zderzaka

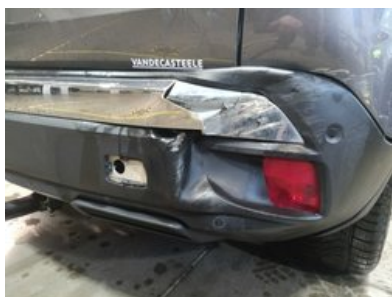
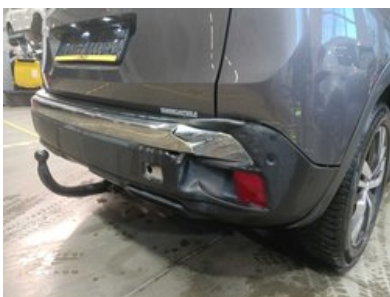
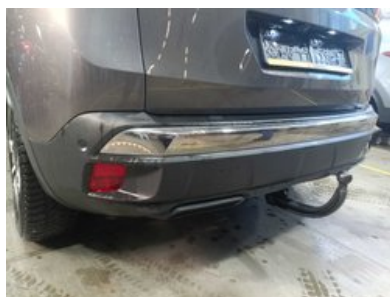
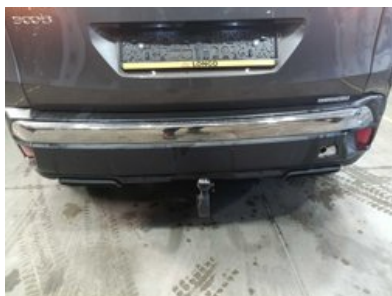
✓ **4. Tyt:** Zderzak tylny - Stan i ustawienie

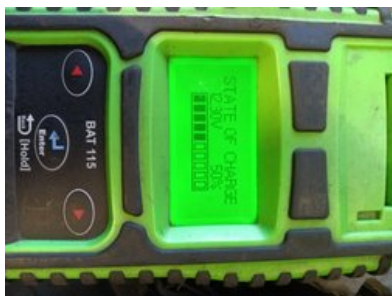
✓ **1. INNE:** Naładować Akumulator

- ✓ 1. Wymiana Oleju i Filtra Silnika
- ✓ 2. Naładować Akumulator

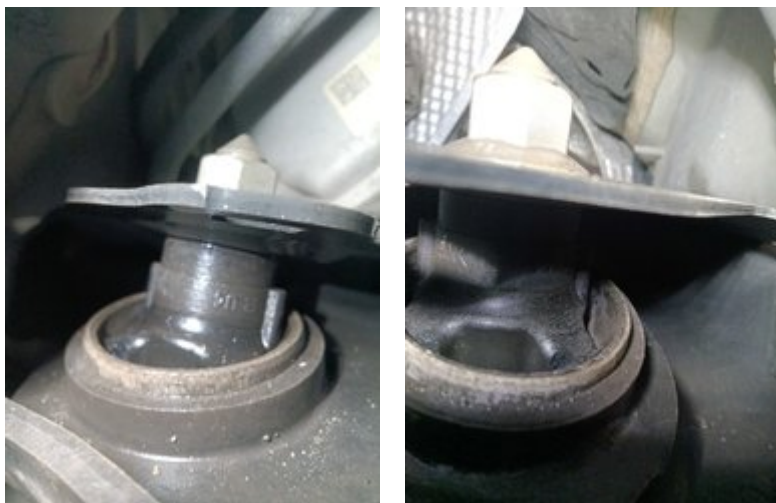
✓ **3. ZAWIESZENIE:** Tuleje Dolnego Wahacza Zawieszenia

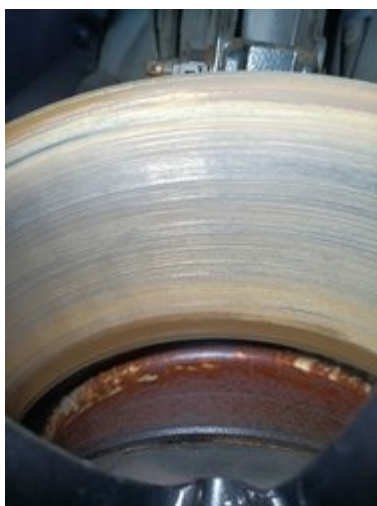
✓ **4. HAMULCE:** Przednie Tarcze Hamulcowe Oba

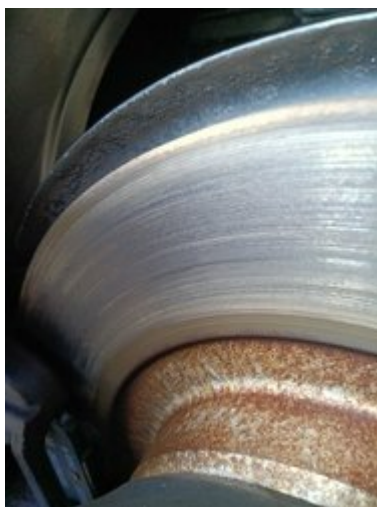
✓ **5. HAMULCE:** Tylna Tarcza Hamulcowa (Obie)
