# Raport diagnostyczny

## 2022 SEAT LEON Xcellence

# Raport z przygotowania i naprawy

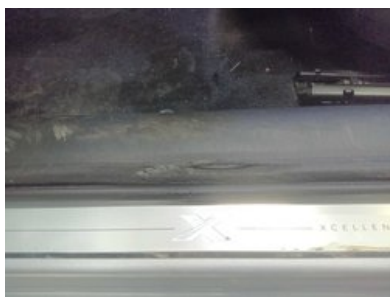
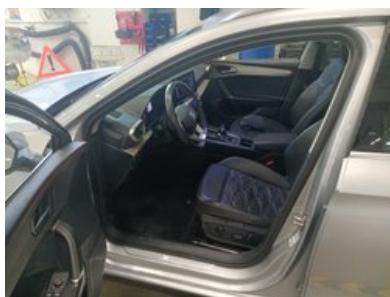
✔ **1. Drzwi:** Gumowe Uszczelki Drzwi

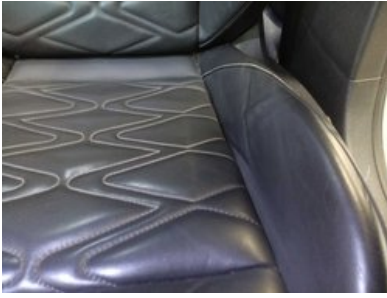
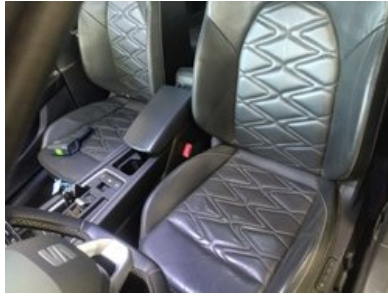
✔ **2. Fotele:** Wszystkie Fotele - Stan

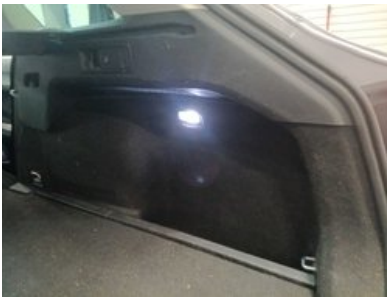
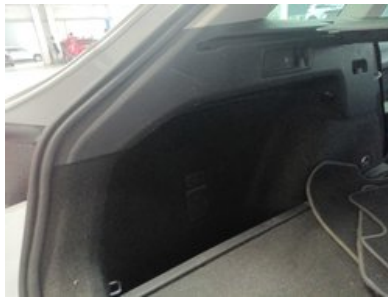
✔ **3. Wnętrze:** Listwy - Stan

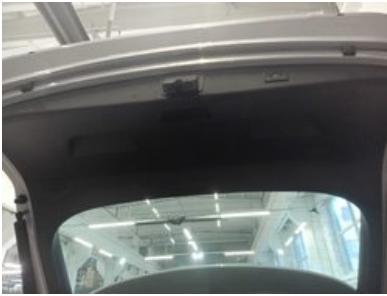
✔ **4. Wnętrze:** Listwy - Stan

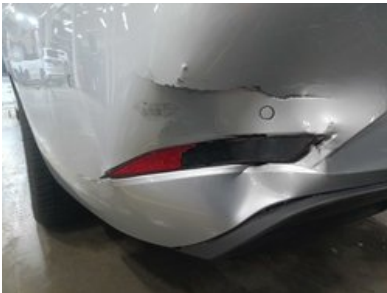
✔ **1. Oświetlenie:** Światła tylne (Hamulca, przeciwmgielne, kierunkowskazy) - Podstawowe funkcjonowanie, uszkodzenia i kolor

- ✓ 1. Wymienić Tylne Odblaski

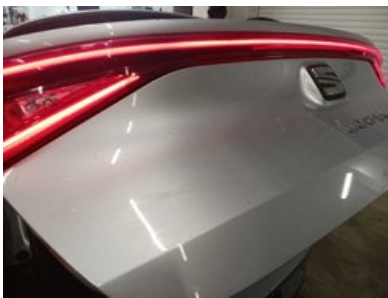
✔ **2. Inne:** Dodatkowe Prace Polerskie

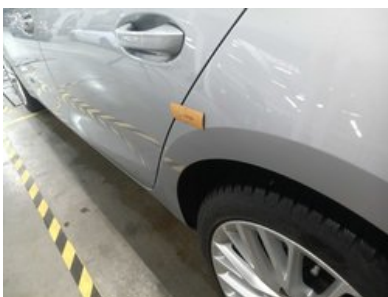
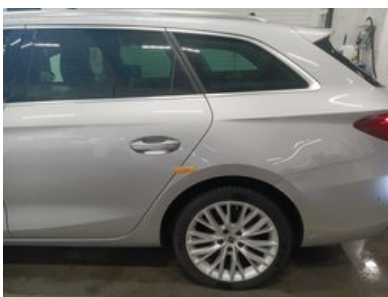
✔ **3. Bok:** Lewa i Prawa Strona - Widoczne Uszkodzenia i Zadrapania

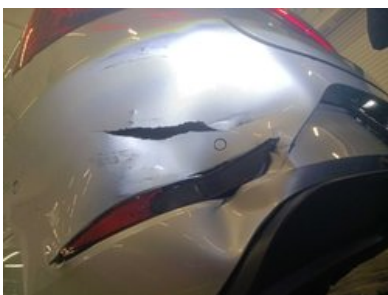
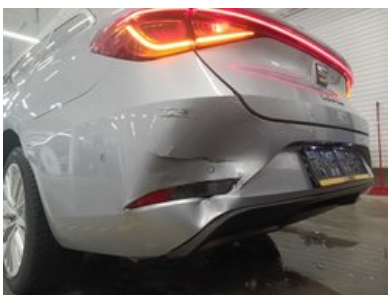
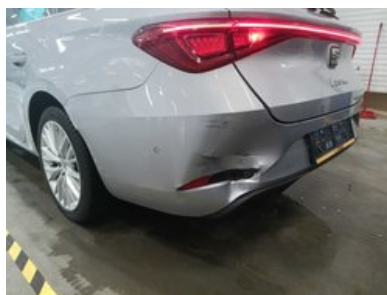
✔ **4. Tył:** Zderzak tylny - Stan i ustawienie

- ✓ 1. Malowanie Tylnego Zderzaka

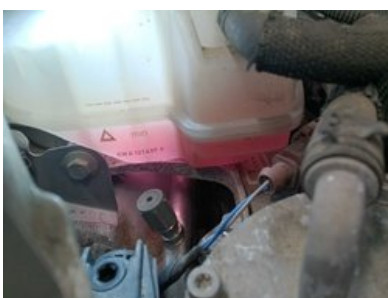
✔ **3. INNE:** Uzupelnienie Płynu Chłodzącego

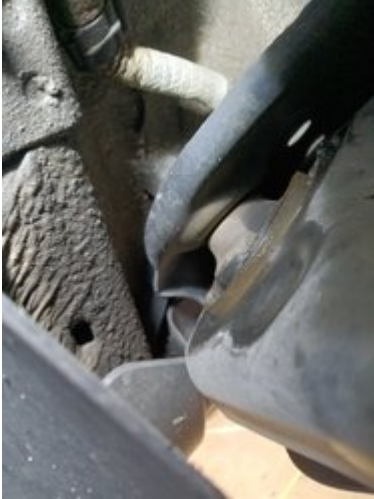
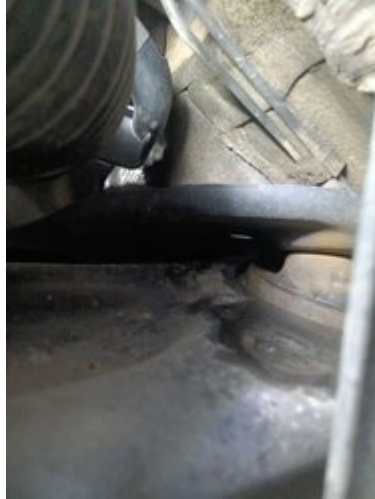
✔ **4. ZAWIESZENIE:** Tuleje Dolnego Wahacza Zawieszenia Obie

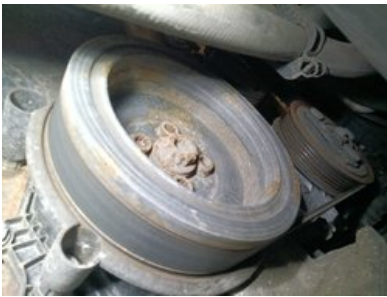
✔ **5. SILNIK:** Koło Pasowe Wału Korbowego - Koło Tłumiące

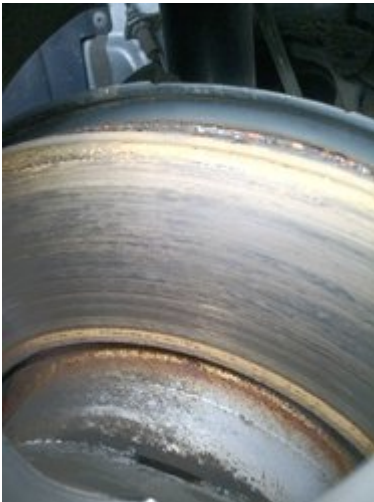
✔ **6. HAMULCE:** Przednie Tarcze Hamulcowe Oba

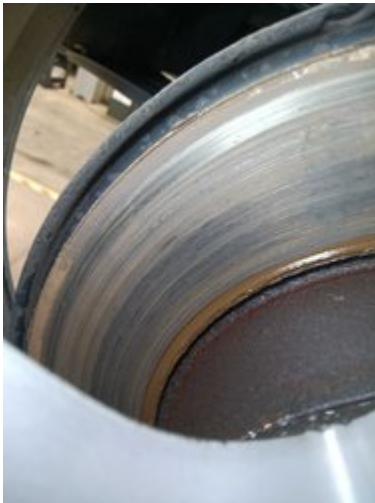
✓ **7. HAMULCE:** Tylna Tarcza Hamulcowa (Obie)
