# Raport diagnostyczny

## 2017 MERCEDES BENZ GLC220 Exclusive

### Szczegóły diagnostyki

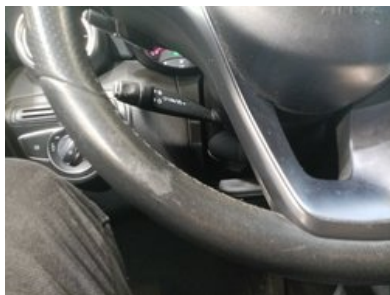
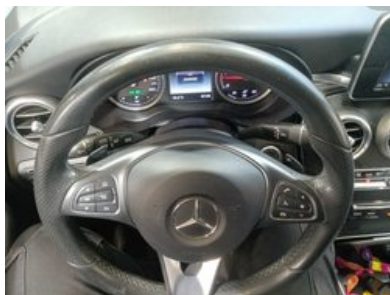
✔ 1. Przód: Kierownica - Stan

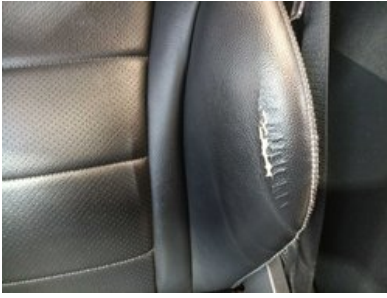
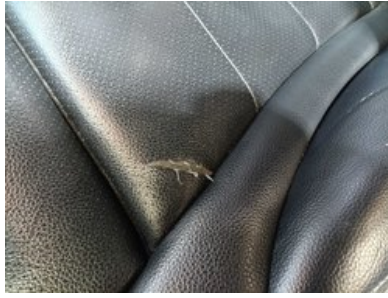
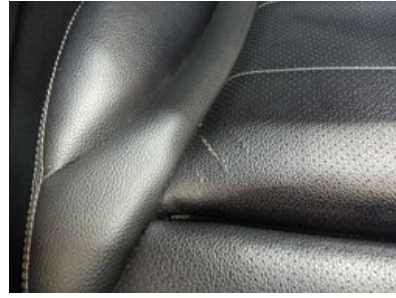
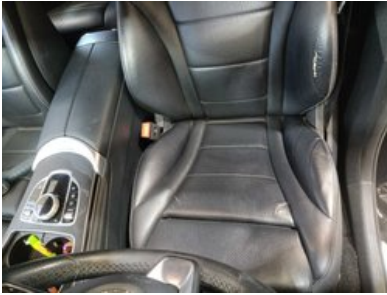
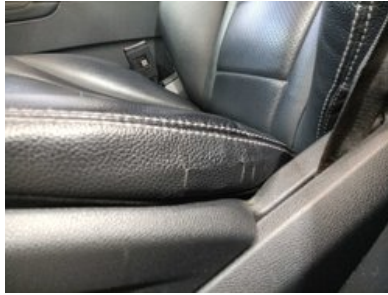
✔ **2. Fotele:** Wszystkie Fotele - Stan

- ✓ 1. Przyszyć Przednie Siedzenie

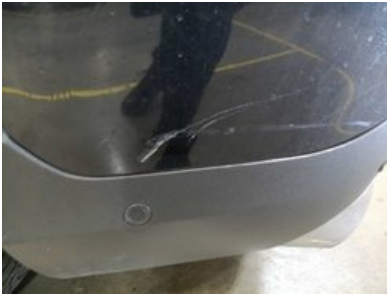
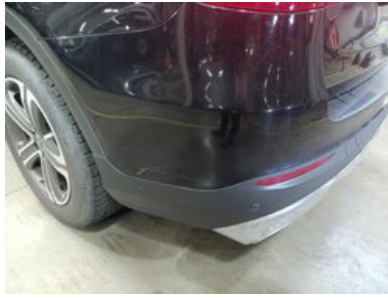
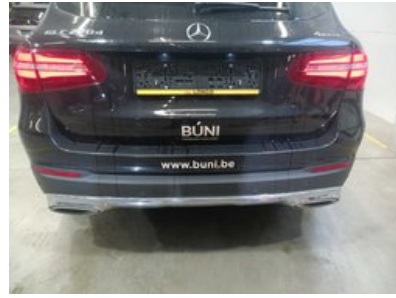
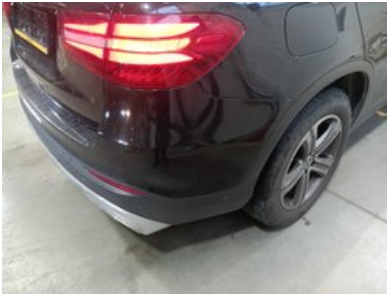
### ✔ 1. Tyt: Zderzak tylny - Stan i ustawienie

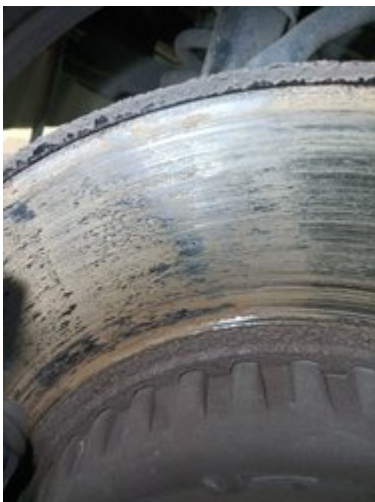
✔ **3. INNE:** Przednie Tarcze Hamulcowe z Klockami

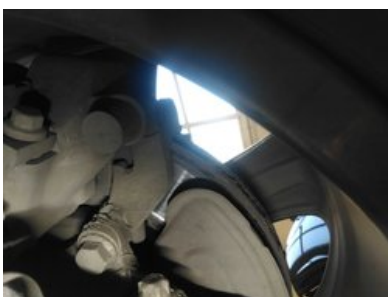
✔ **4. INNE:** Tylna Tarcza Hamulcowa i Klocki
