# Raport diagnostyczny

## 2020 PEUGEOT 508 Allure Advantage

### Szczegóły diagnostyki

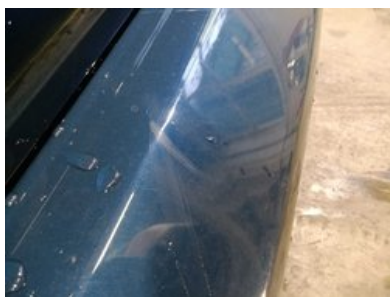
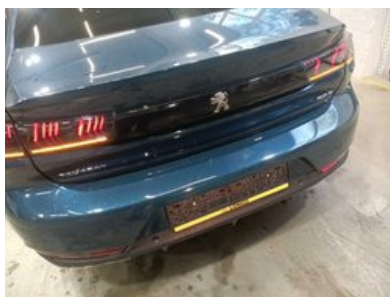
✔ **1. Tył:** Zderzak tylny - Stan i ustawienie

- ✓ 1. Naprawa Narożnika Zderzaka

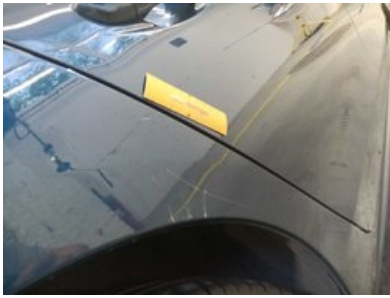
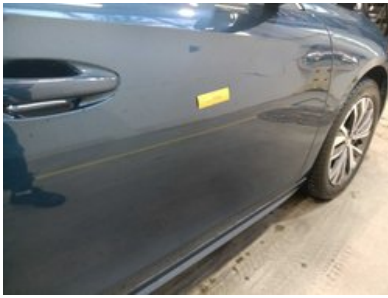
✔ **2. Inne:** Dodatkowe Prace Polerskie

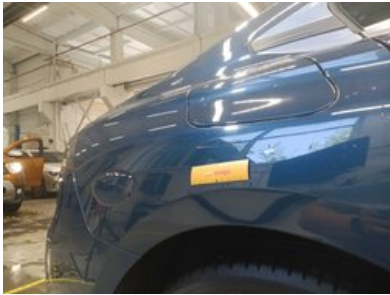
✔ **3. Bok:** Lewa i Prawa Strona - Widoczne Uszkodzenia i Zadrapania

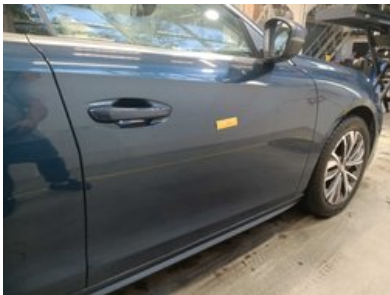
✔ **4. Bok:** Lewa i Prawa Strona - Widoczne Uszkodzenia i Zadrapania

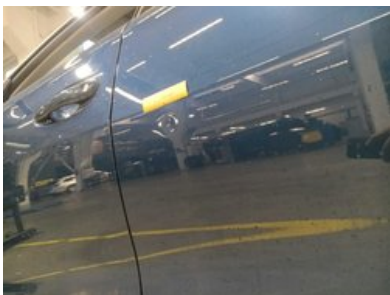
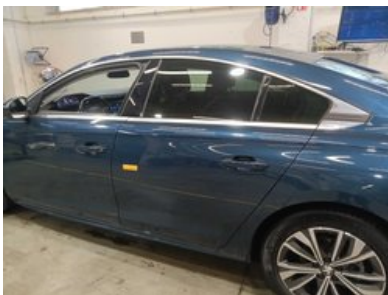
✔ **5. Bok:** Lewa i Prawa Strona - Widoczne Uszkodzenia i Zadrapania

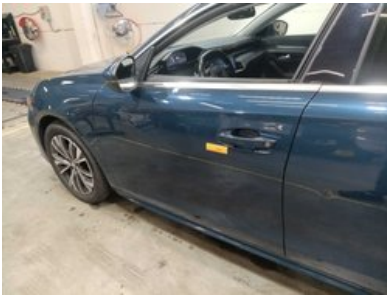
✔ **6. Bok:** Lewa i Prawa Strona - Widoczne Uszkodzenia i Zadrapania

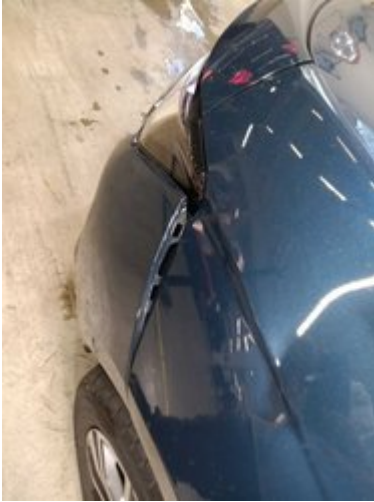
✔ **7. Przód:** Przedni Zderzak - Stan i Wyrównanie

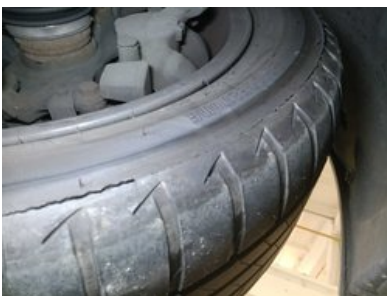
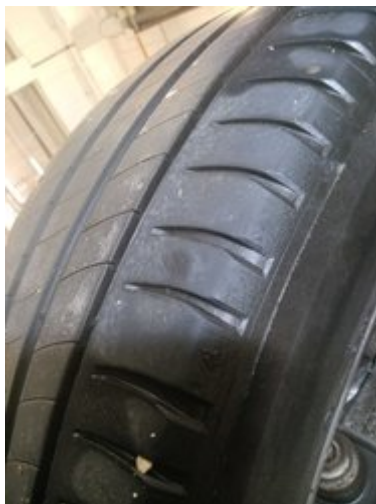
✔ **3. INNE:** Wymienić Opony

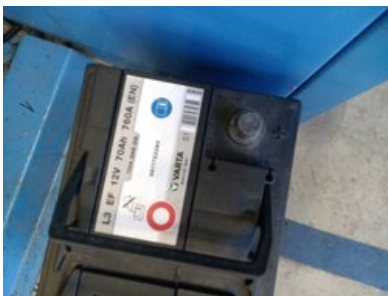
✓ **4. INNE:** Wymiana Akumulatora (Diagnostyka)

- ✓ 1. Wymiana Oleju i Filtra Silnika
- ✓ 2. Naładować Akumulator

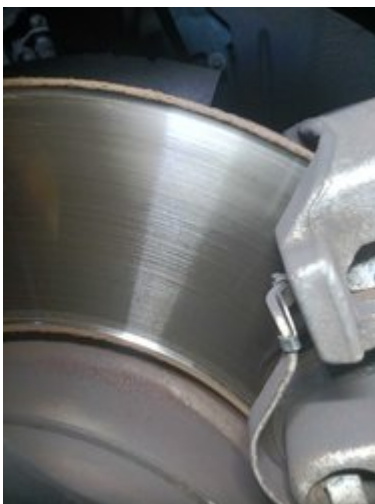
✓ **5. HAMULCE:** Przednie Tarcze Hamulcowe Oba
