# Raport diagnostyczny

## 2019 VOLKSWAGEN TIGUAN Comfortline

Przebieg w dniu zakończenia diagnostyki: 96 807 km

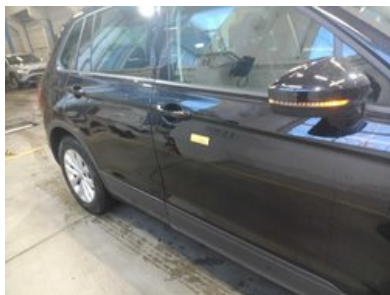
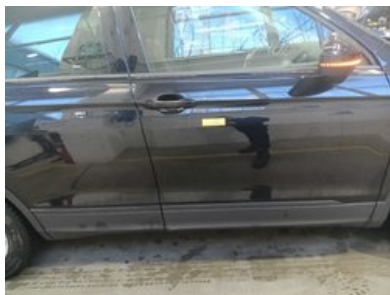
✔ **1. Bok:** Lewa i Prawa Strona - Widoczne Uszkodzenia i Zadrapania

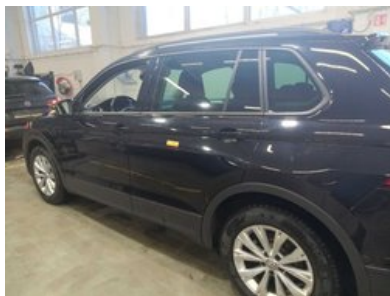
✓ **2. Bok:** Lewa i Prawa Strona - Widoczne Uszkodzenia i Zadrapania

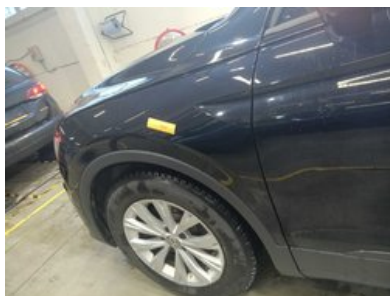
✓ **3. Bok:** Lewa i Prawa Strona - Widoczne Uszkodzenia i Zadrapania

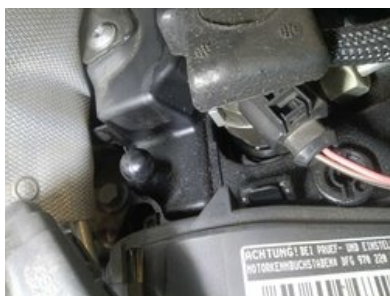
✓ **1. SILNIK:** Pokrywa Zaworów Wątka Rozrządu i Uszczelka

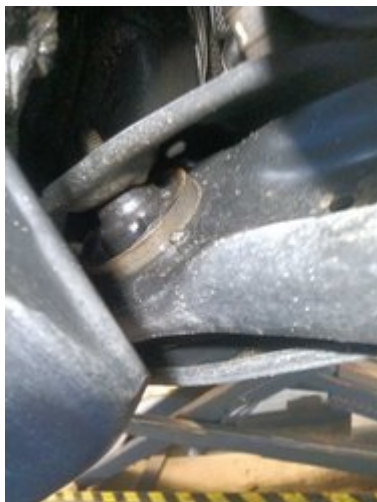
✓ **3. ZAWIESZENIE:** Tuleja Dolnego Wahacza Zawieszenia Tylna Lewa

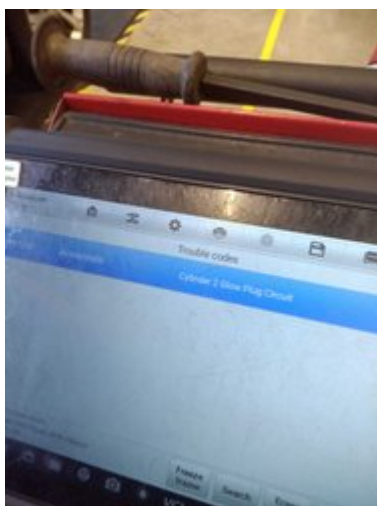
✓ **4. STEROWANIE SILNIKIEM - PALIWO:** Świece Żarowe (Wszystkie)

- ✓ 1. Świece Żarowe (Wszystkie)

- 1. AdBlue 10L
- 2. Świeca Żarowa (0250403009)

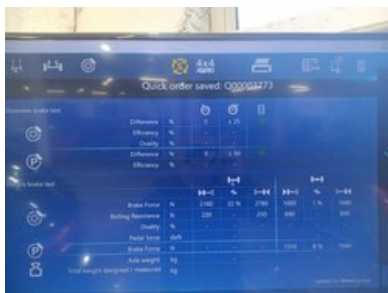
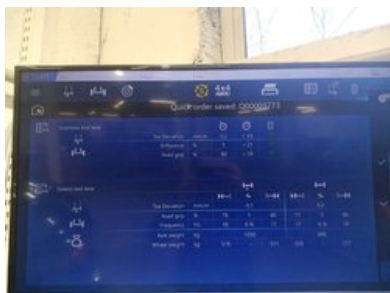
✓ **2. Wyniki Linii Testowej Hamulców**

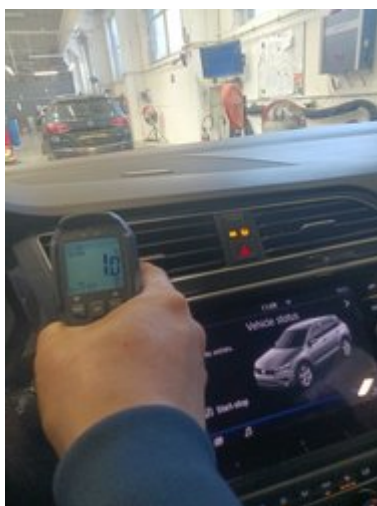
### ✓ 4. Pomiar Klimatyzacji
