Raport diagnostyczny

2015 OPEL MOKKA Cosmo

Szczegóły diagnostyki

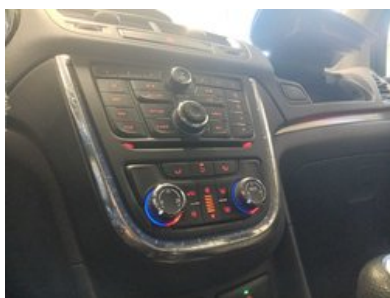
✔ 1. Przód: Listwy - Stan

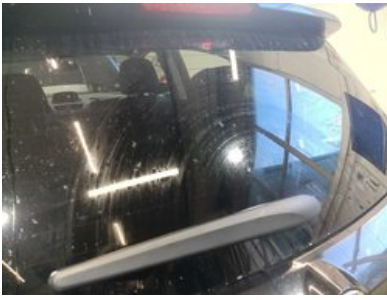
✓ **2. Przód:** Guma Wycieraczek i Ramię (Przód i Tył) - Stan

- ✓ 1. Wymienić Tylną Wycieraczkę (Mechanicznie)
- ✓ 2. Wymiana Akumulatora
- ✓ 3. Część Dodatkowa
- ✓ 4. Obudowa Chłodnicy Oleju
- ✓ 5. Olej Silnikowy i Filtr

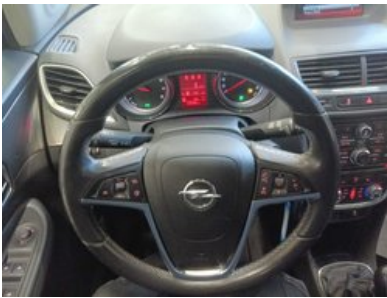
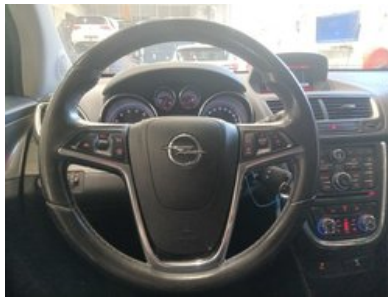
✓ **3. Przód:** Kierownica - Stan

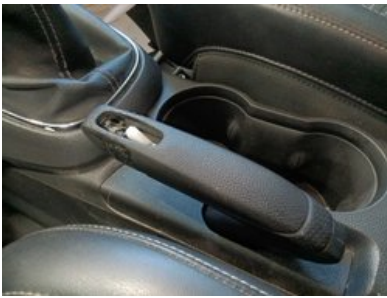
✓ **4. Wnętrze:** Listwy - Stan

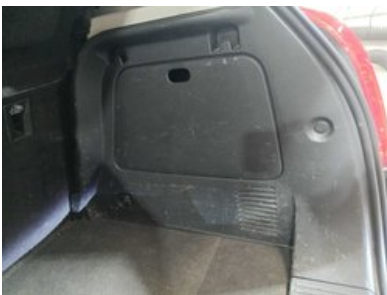
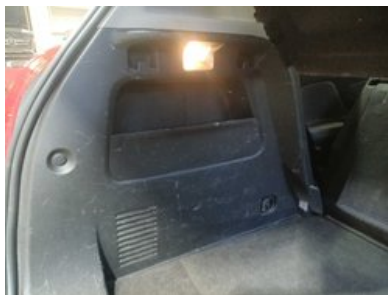
✓ **5. Wnętrze:** Listwy - Stan

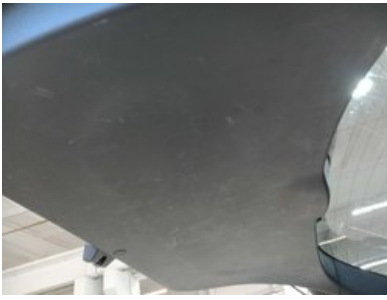
✓ **6. Wnętrze:** Listwy - Stan

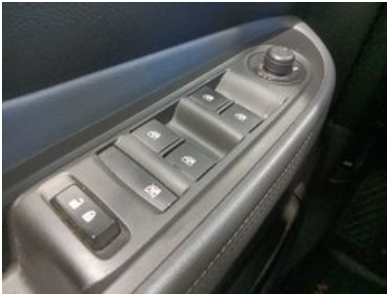
✓ **7. Drzwi:** Działanie Szyb Elektrycznych - Wszystkie Szyby

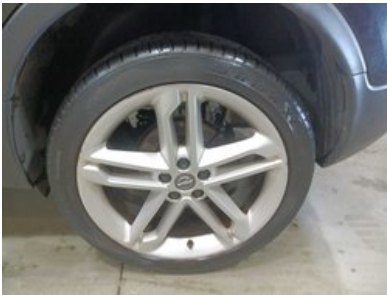
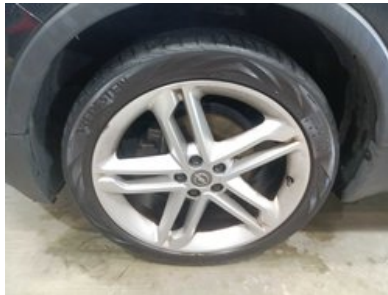
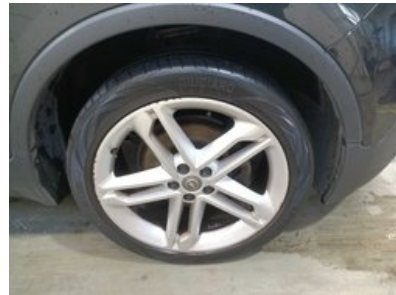
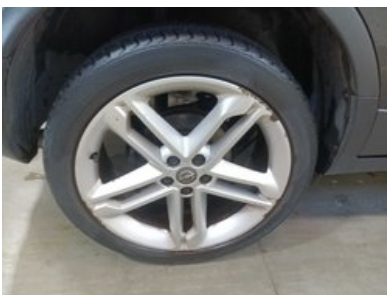
✓ **1. Bok:** Koła - Stan

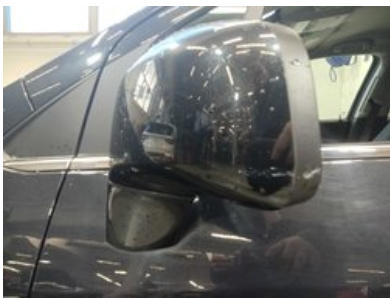
✓ **2. Bok:** Lusterka Zewnętrzne - Integralność Lustra i Mocowanie do Samochodu

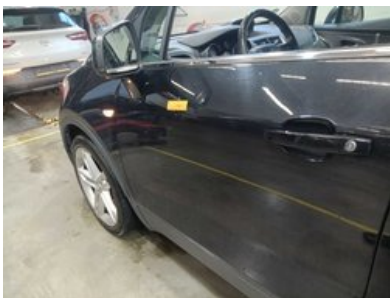
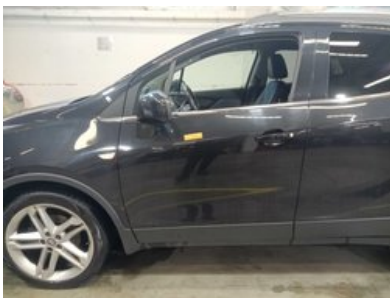
✓ **3. Bok:** Lewa i Prawa Strona - Widoczne Uszkodzenia i Zadrapania

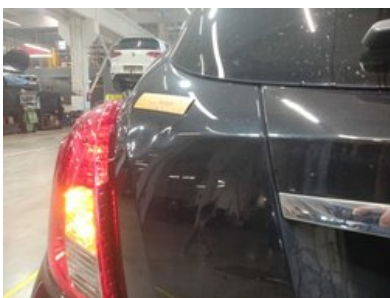
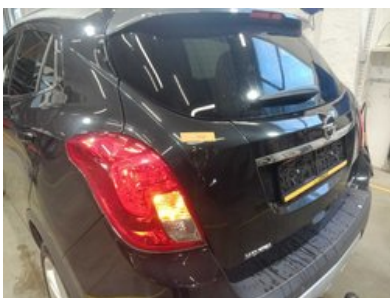
✓ **4. Tył:** Bagażnik - Widoczne uszkodzenia

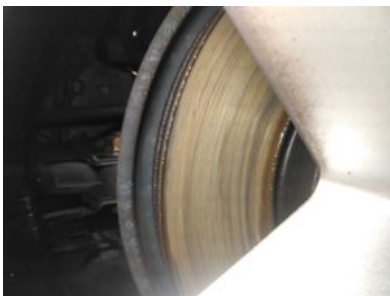
✓ **1. INNE:** Przednie Tarcze Hamulcowe z Klockami

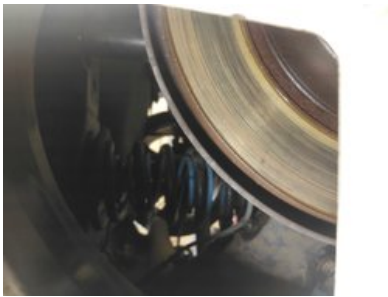
✔ **3. INNE:** Tylna Tarcza Hamulcowa i Klocki

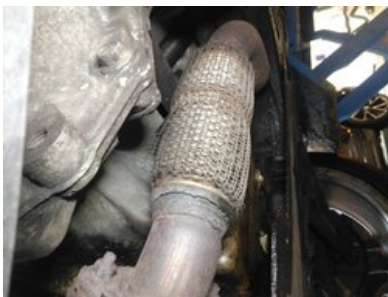
✔ **4. INNE:** Elastyczne Połączenie Wydechowe
