# Raport diagnostyczny

## 2022 PEUGEOT 2008 Allure

### Szczegóły diagnostyki

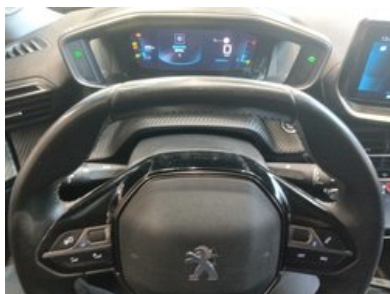
✔ 1. Przód: Kierownica - Stan

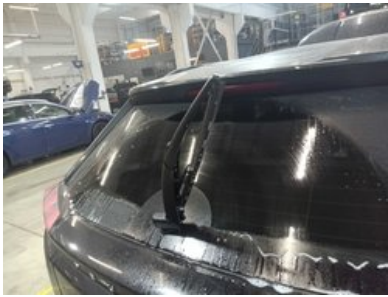
- ✔ **2. Przód:** Guma Wycieraczek i Ramię (Przód i Tył) - Stan

- ✓ 1. Naprawa Wałka Rozrządu Silnika "Sandwich"
- ✓ 2. Wymienić Tylną Wycieraczkę (Mechanicznie)
- ✓ 3. Wymiana Oleju i Filtra Silnika
- ✓ 4. Naładować Akumulator

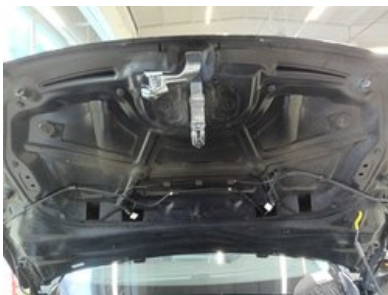
- ✔ **1. Przód:** Izolacja Dźwiękowa Maski - Stan

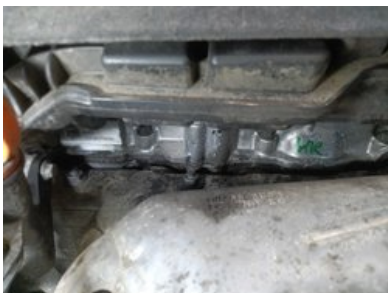
- ✔ **1. INNE:** Wymiana Oleju i Filtra Silnika
- ✔ **2. INNE:** Naładować Akumulator
- ✔ **3. INNE:** Naprawa Wałka Rozrządu Silnika "Sandwich"

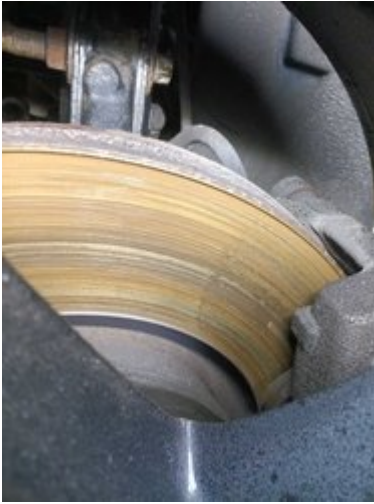
- ✔ **4. HAMULCE:** Tylna Tarcza Hamulcowa (Obie)

✓ **5. HAMULCE:** Przednie Tarcze Hamulcowe Oba
