# Raport diagnostyczny

## 2021 SKODA FABIA Ambition

Podczas kompleksowej diagnostyki przeprowadzonej przez Longo, 20 usterki były stwierdzone w pojeździe.

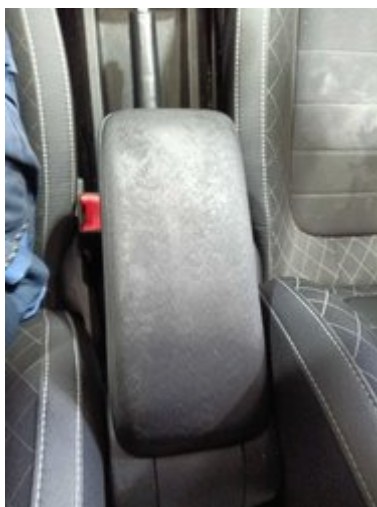
### ✓ 1. Wnętrze: Podłokietnik - Działanie i Stan

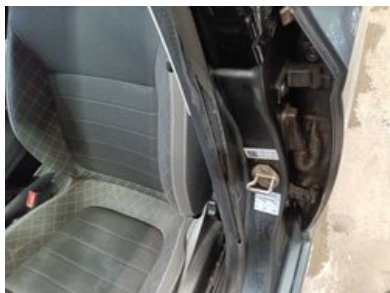
✓ **5. Drzwi:** Gumowe Uszczelki Drzwi

- ✓ 1. Wymienić Gumową Uszczelkę Drzwi
- ✓ 2. Wymienić Tylne Odblaski

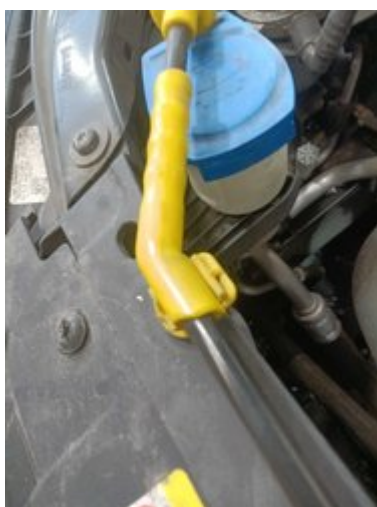
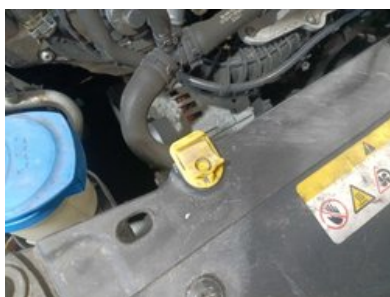
### ✓ 2. Przód: Mechanizm Otwierania i Podtrzymywania Maski

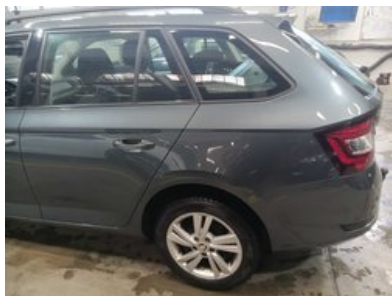
✓ **4. Inne:** Dodatkowe Prace Polerskie

- ✓ 1. Pełne, dogłębne czyszczenie wnętrza wyłącznie hipoalergicznymi środkami
- ✓ 2. Polerowanie nadwozia po czyszczeniu

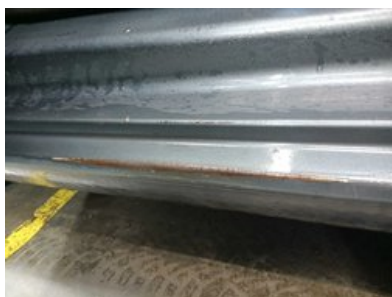
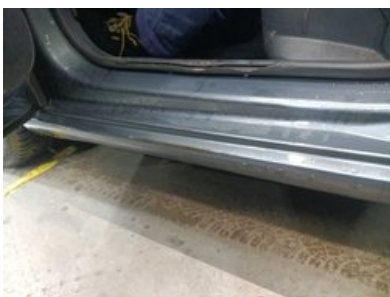
✓ **5. Bok:** Lewa i Prawa Strona - Widoczne Uszkodzenia i Zadrapania

- ✓ 1. Malowanie Progu

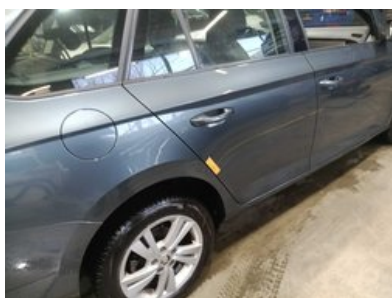
✓ **6. Bok:** Lewa i Prawa Strona - Widoczne Uszkodzenia i Zadrapania

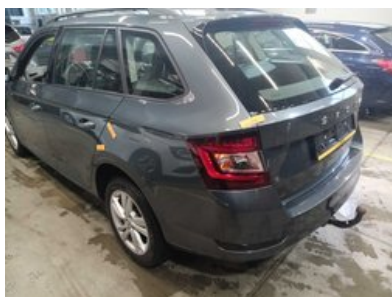
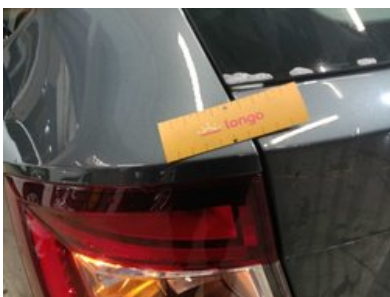
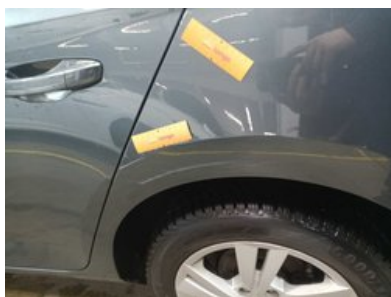
✓ **7. Bok:** Lewa i Prawa Strona - Widoczne Uszkodzenia i Zadrapania

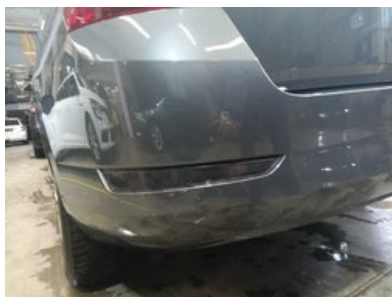
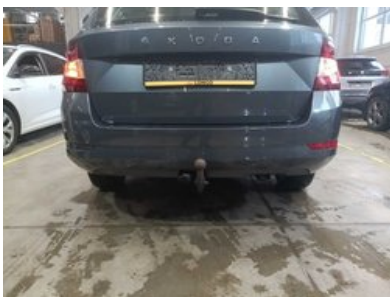
✔ **8. Oświetlenie:** Światła tylne (Hamulca, przeciwmgielne, kierunkowskazy) - Podstawowe funkcjonowanie, uszkodzenia i kolor

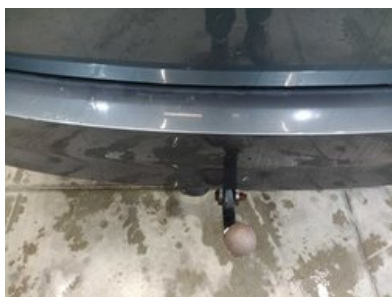
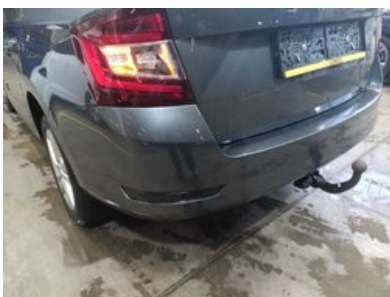
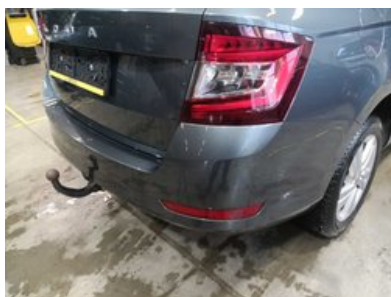
✔ **9. Tyt:** Zderzak tylny - Stan i ustawienie

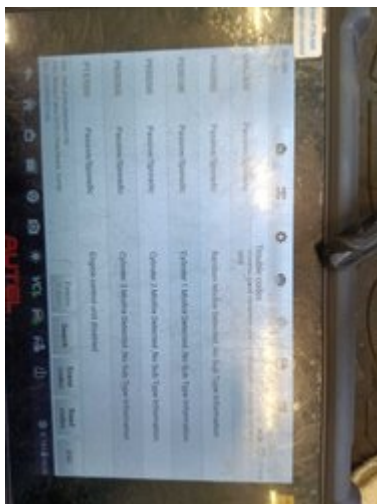
### 3. STEROWANIE SILNIKIEM - ZAPŁON: Świece Zapłonowe

- ✓ 1. Naładować Akumulator
- ✓ 2. Ewakuacja/Napełnianie Systemu
- ✓ 3. Wymiana Oleju i Filtra Silnika
- ✓ 4. Świece Zapłonowe
