# Raport diagnostyczny

## 2017 OPEL ASTRA Innovation

### Szczegóły diagnostyki

### Podsumowanie zdiagnozowanych usterek

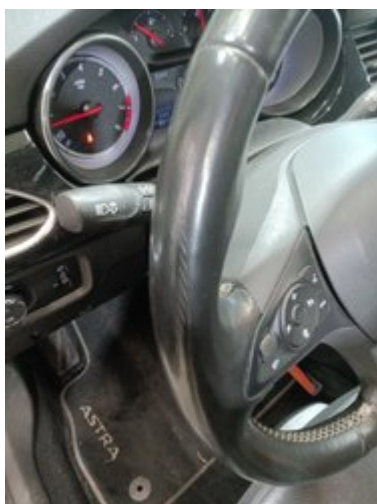
### ✓ 1. Przód: Kierownica - Stan

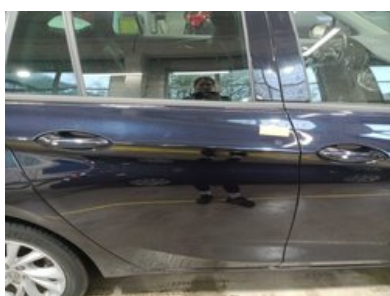
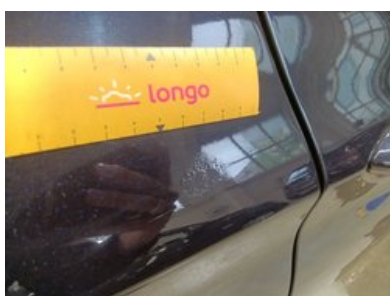
### ✓ 1. Bok: Lewa i Prawa Strona - Widoczne Uszkodzenia i Zadrapania

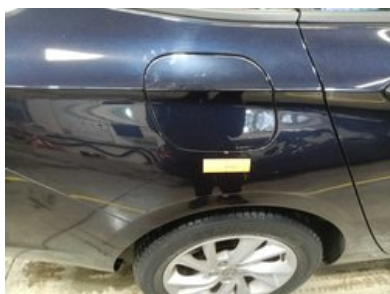
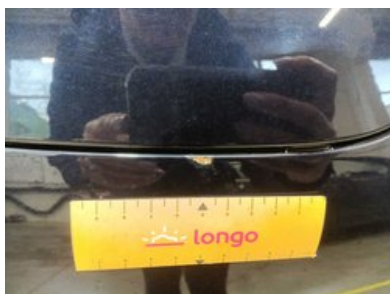
### ✓ 2. Bok: Lewa i Prawa Strona - Widoczne Uszkodzenia i Zadrapania

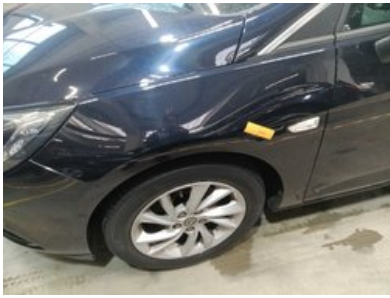
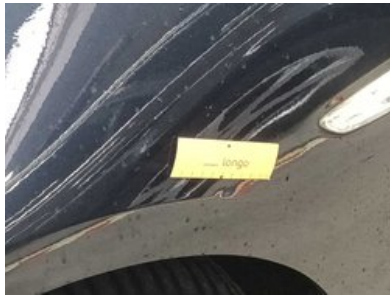
✔ **3. Bok:** Lewa i Prawa Strona - Widoczne Uszkodzenia i Zadrapania

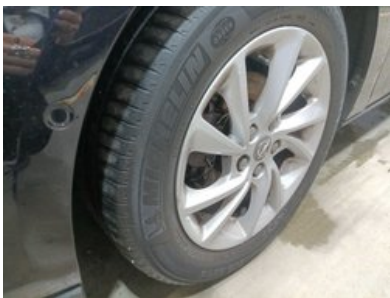
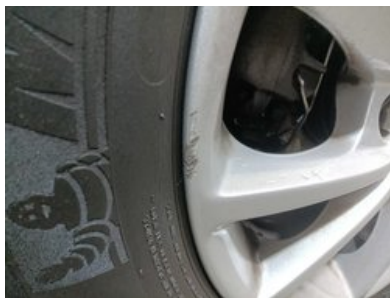
✔ **4. Bok:** Koła - Stan

- ✓ 1. Wymienić Opony

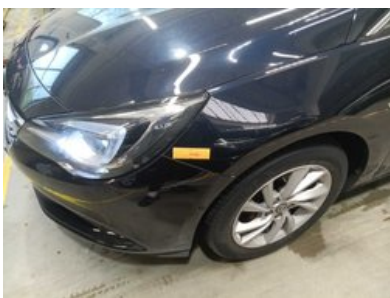
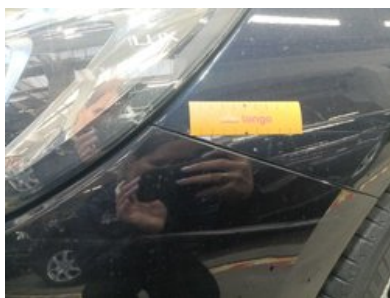
✔ **5. Przód:** Przedni Zderzak - Stan i Wyrównanie

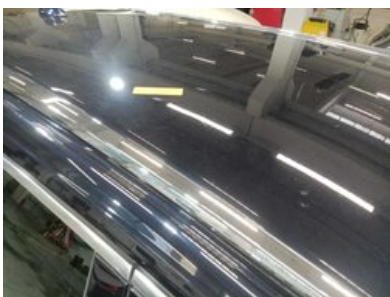
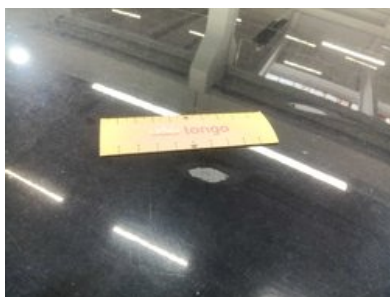
✔ **6. Inne:** Dach - Widoczne uszkodzenia (np. uszkodzenia gradowe)

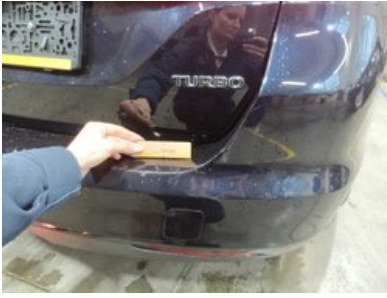
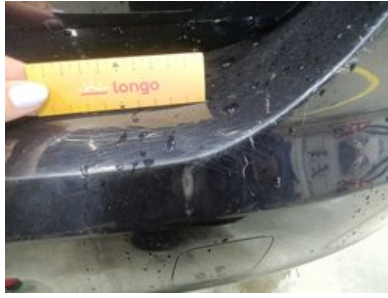
✔ **7. Tyt:** Zderzak tylny - Stan i ustawienie

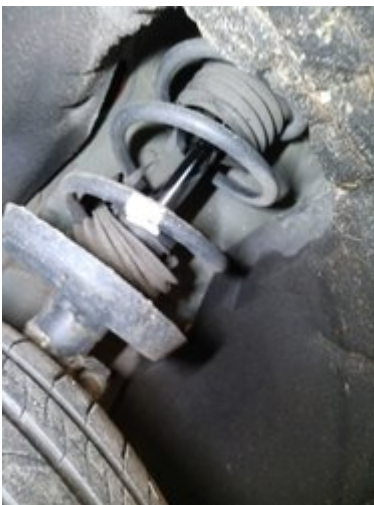
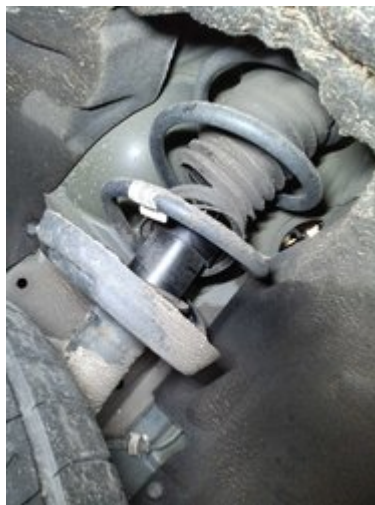
✔ **2. INNE:** Ochrona amortyzatorów

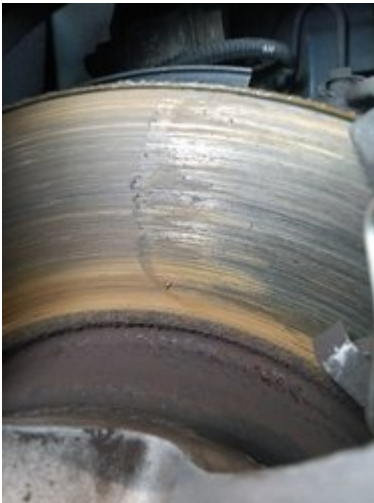
✓ **5. INNE:** Przednie Tarcze Hamulcowe z Klockami

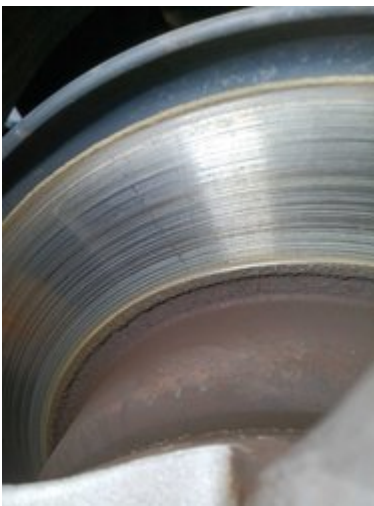
✓ **6. INNE:** Tyłne Tarcze Hamulcowe z Klockami
