Raport diagnostyczny

2018 PEUGEOT 3008 Active

Podsumowanie zdiagnozowanych usterek

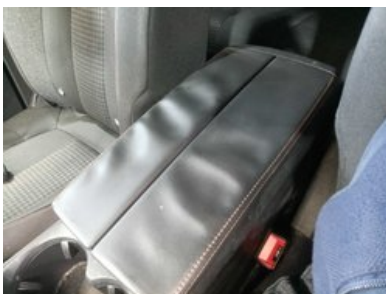
- ✔ **1. Wnętrze:** Podłokietnik - Działanie i Stan

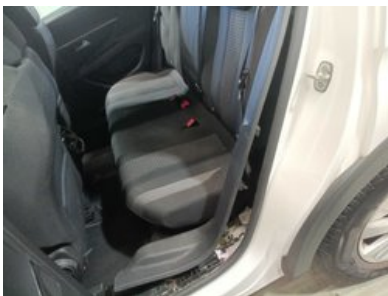
✓ **2. Wnętrze:** Listwy - Stan

- ✓ 1. Wymiana Wszystkich Lusterek Zewnętrznych
- ✓ 2. Zamocować Plastik
- ✓ 3. Korygowanie Geometrii Panelu Nadwozia

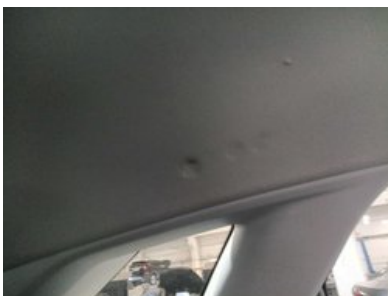
✓ **3. Przód:** Listwy - Stan

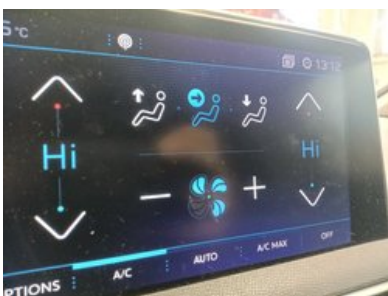
✓ **4. Operacja:** System Ogrzewania - Działanie

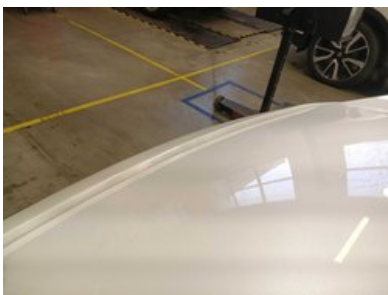
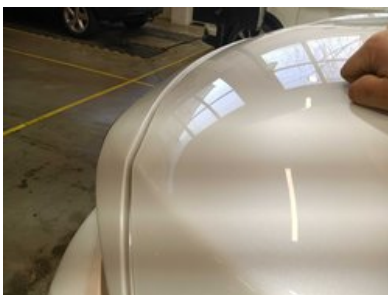
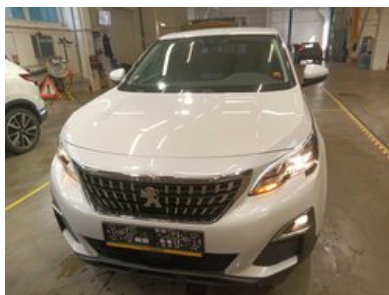
✓ **1. Bok:** Geometria Paneli Nadwozia

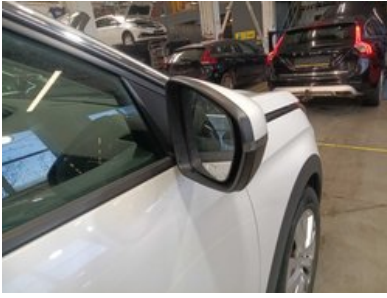
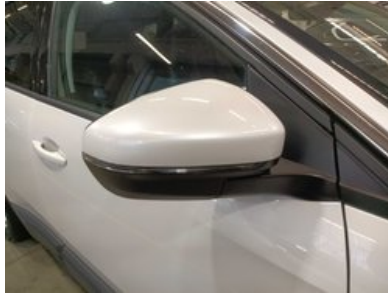
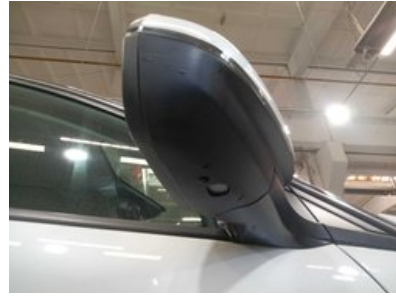
✔ **2. Bok:** Lusterka Zewnętrzne - Integralność Lustra i Mocowanie do Samochodu

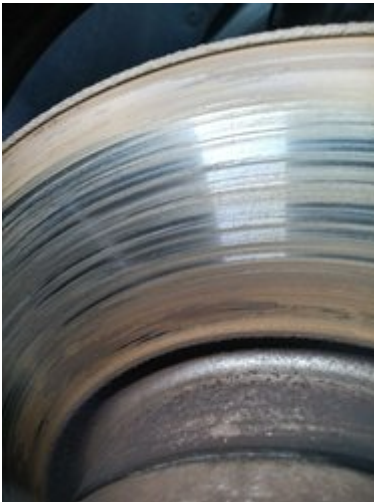
✔ **3. INNE:** Przednie Tarcze Hamulcowe z Klockami

- ✓ 1. Naładować Akumulator
- ✓ 2. Olej Silnikowy i Filtr
- ✓ 3. Wahacz Dolny Zawieszenia
- ✓ 4. Przednie Tarcze Hamulcowe z Klockami

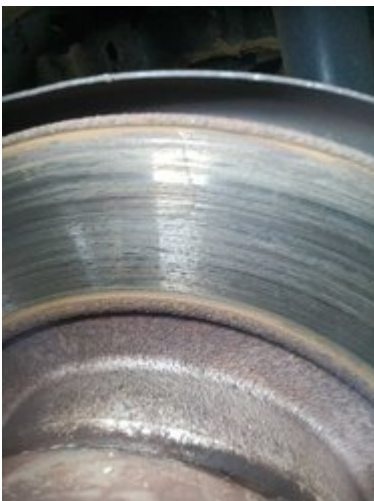
✔ **4. INNE:** Tyłne Tarcze Hamulcowe z Klockami

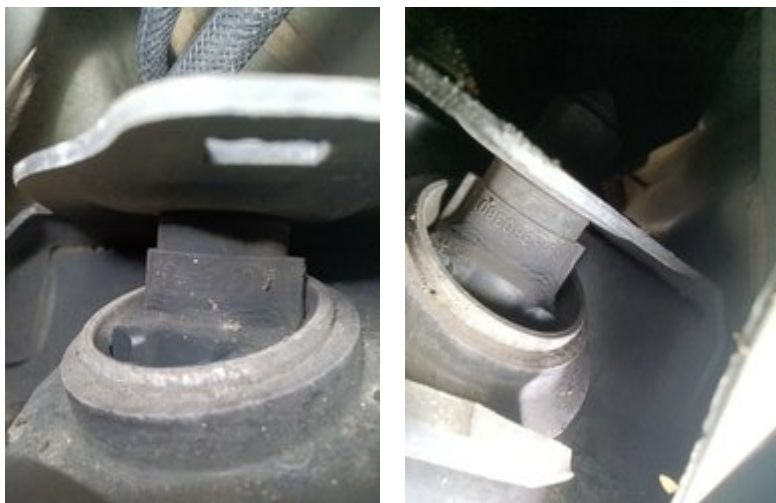
5. INNE: Wahacz Dolny Zawieszenia
