# Raport diagnostyczny

## 2016 HYUNDAI TUCSON Premium

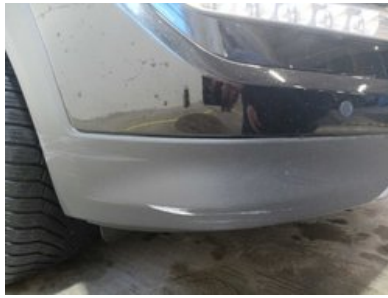
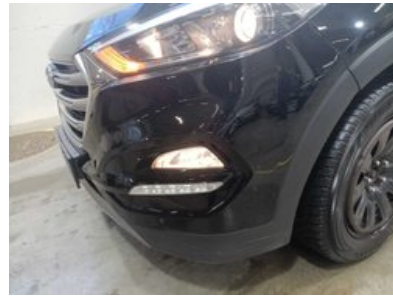
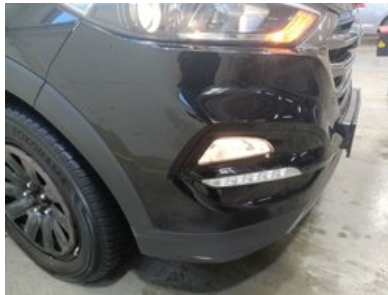
✓ **2. Przód:** Przedni Zderzak - Stan i Wyrównanie

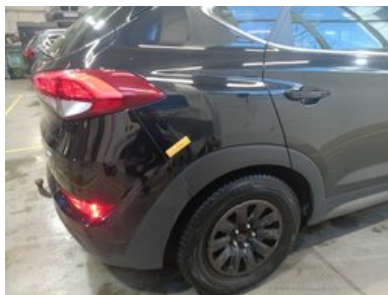
✓ **4. Bok:** Lewa i Prawa Strona - Widoczne Uszkodzenia i Zadrapania

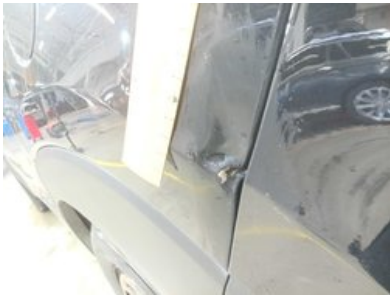
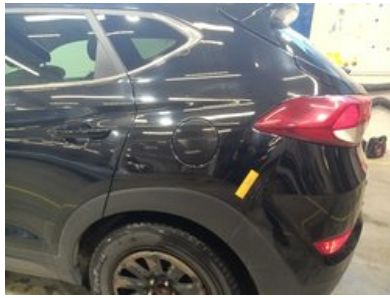
✔ **5. Bok:** Lewa i Prawa Strona - Widoczne Uszkodzenia i Zadrapania

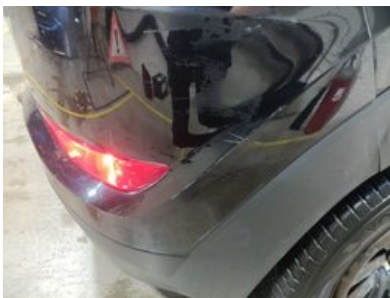
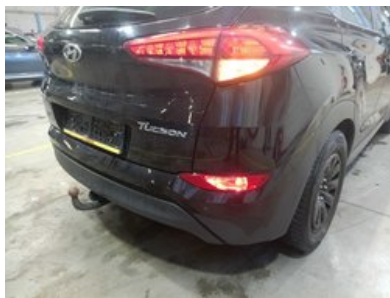
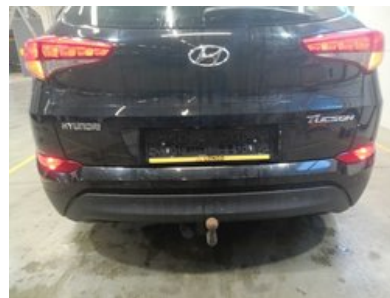
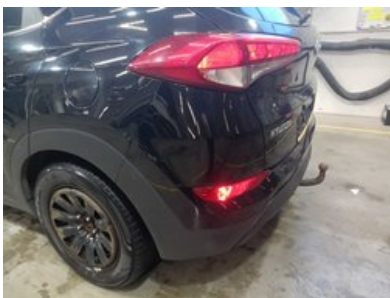
✔ **6. Tyt:** Zderzak tylny - Stan i ustawienie

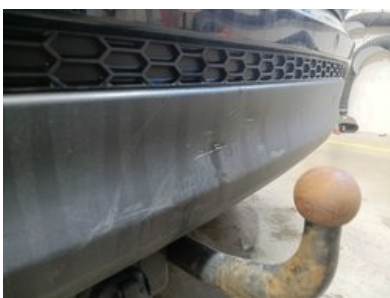
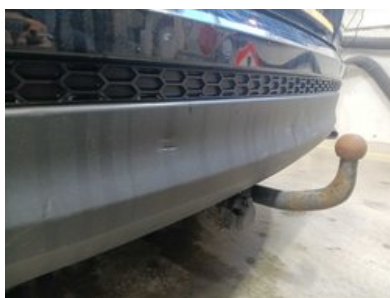
✔ **7. Tyt:** Zderzak tylny - Stan i ustawienie

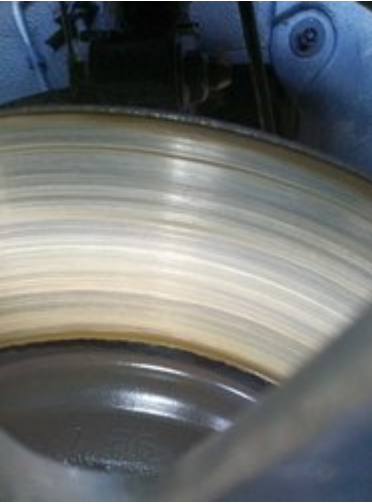
✓ **5. HAMULCE:** Przednie Tarcze Hamulcowe Oba

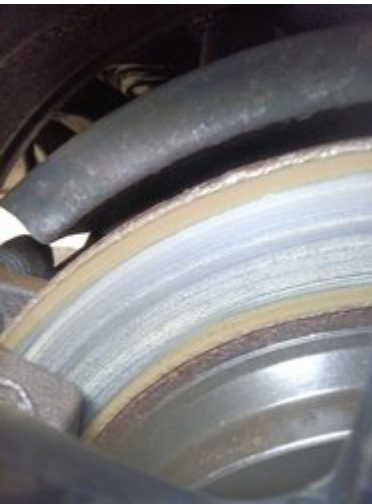
✓ **6. HAMULCE:** Tylna Tarcza Hamulcowa (Obie)

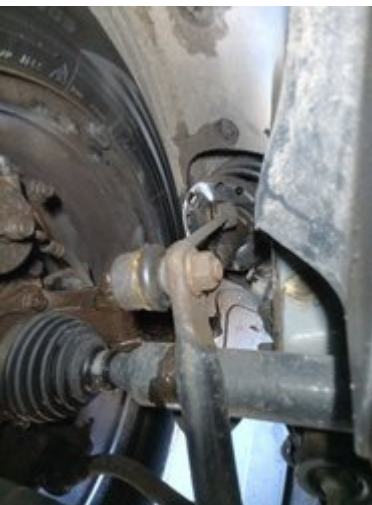
✓ **7. ZAWIESZENIE:** Łącznik Drążka Stabilizatora, Zewnętrzny, Obie Strony

- ✓ 1. Geometria - Pełny Pojazd
- ✓ 2. Naładować Akumulator
- ✓ 3. Końcówka Drążka Kierowniczego
- ✓ 4. Łącznik Stabilizatora - Zewnętrzny (Obie)
- ✓ 5. Wymiana Oleju i Filtra Silnika
