Raport diagnostyczny

2017 PEUGEOT 2008 GT-Line

Szczegóły diagnostyki

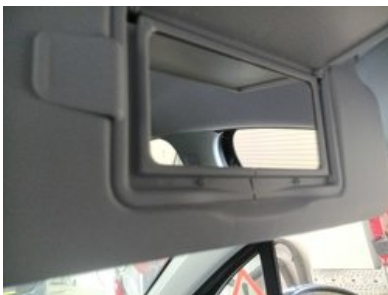
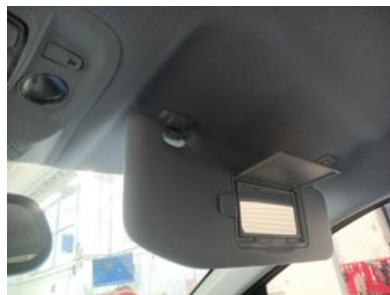
- ✔ 1. **Przód:** Osłony przeciwstoneczne - Działanie i stan

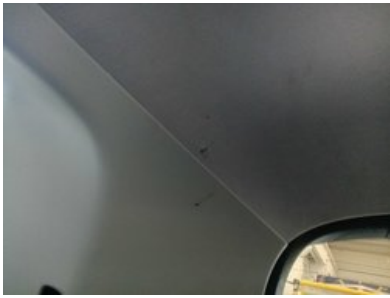
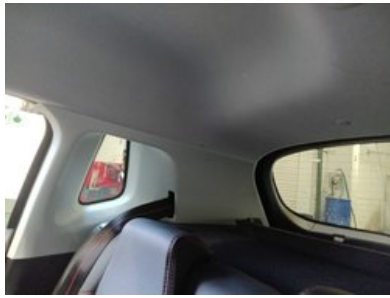
✔ **2. Przód:** Tapicerka Sufitu - Stan

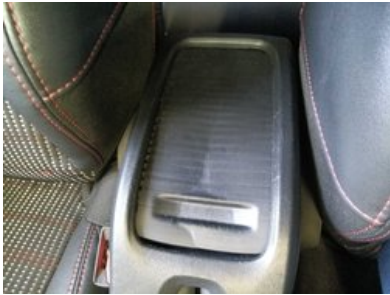
✔ **3. Wnętrze:** Listwy - Stan

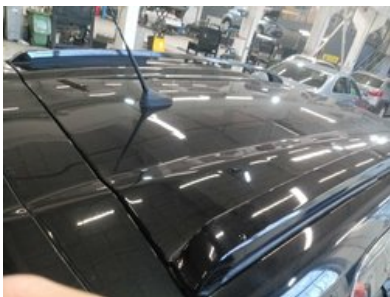
✔ **1. Inne:** Dach - Widoczne uszkodzenia (np. uszkodzenia gradowe)

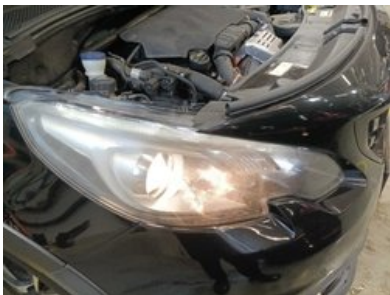
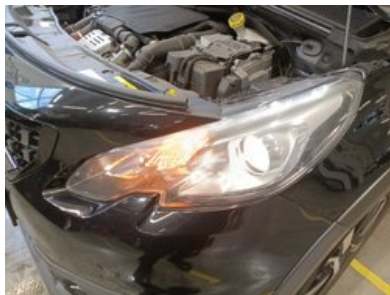
✔ **2. Inne:** Dodatkowe Prace Polerskie

- ✓ 1. Mycie nadwozia
- ✓ 2. Polerowanie nadwozia po czyszczeniu

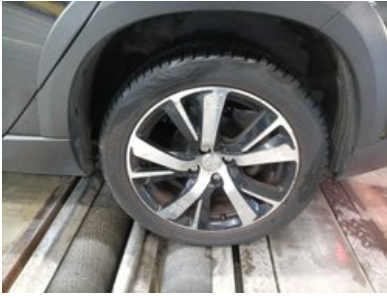
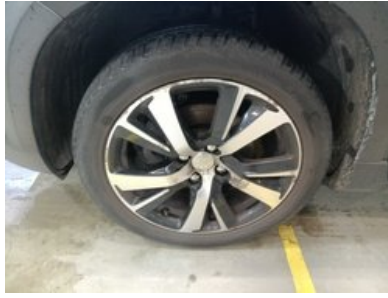
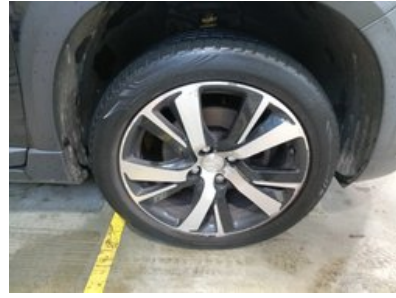
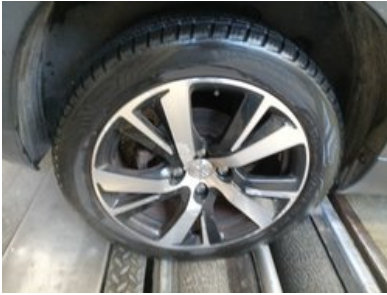
✓ **3. Bok:** Koła - Stan

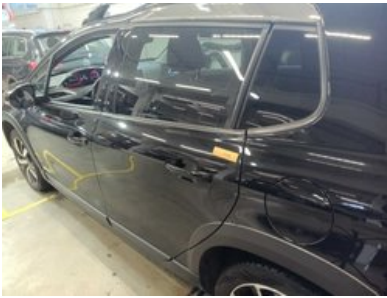
✓ **4. Bok:** Lewa i Prawa Strona - Widoczne Uszkodzenia i Zadrapania

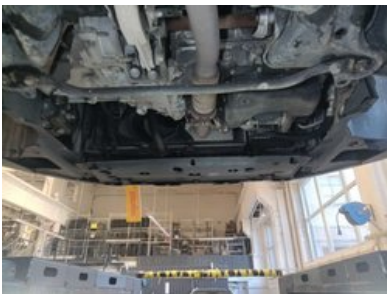
✓ **1. SILNIK:** Brak Dolnej Osłony

- ✓ 1. Wymiana Oleju i Filtra Silnika
- ✓ 2. Pasek Rozrządu
- ✓ 3. Naładować Akumulator
- ✓ 4. Inne: Brak Dolnej Pokrywy

- 1. Filtr Oleju (OP540/1)
- 2. Uszczelka Pompy Próżniowej (EL795140)
- 3. Uszczelka Miski Olejowej (834.823)
- 4. Zestaw Paska Napędu Rozrządu (GATK05T360HOB)
- 5. 5W30 Quartz Ineo RCP 208L 3.5L
- 6. Ostona Silnika Dolna (PPG60017AB)

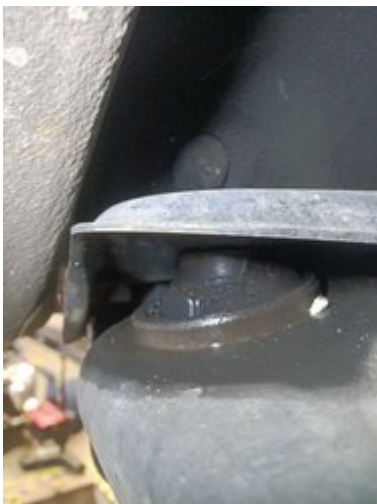
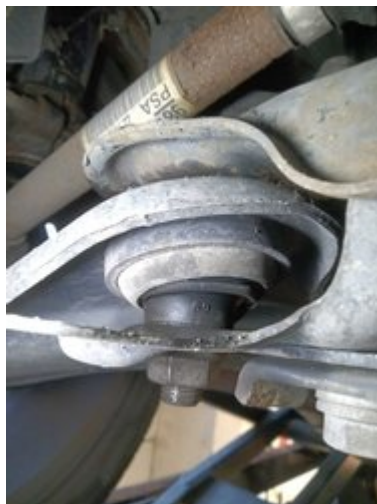
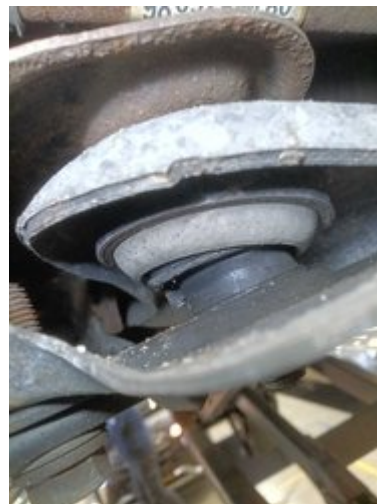
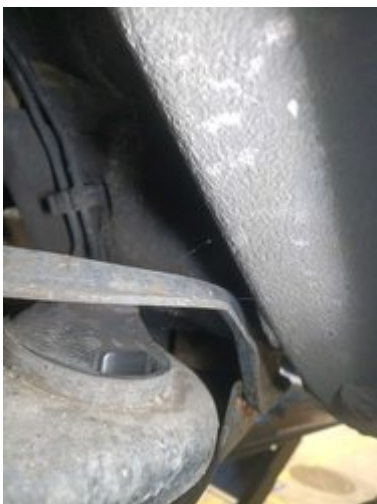
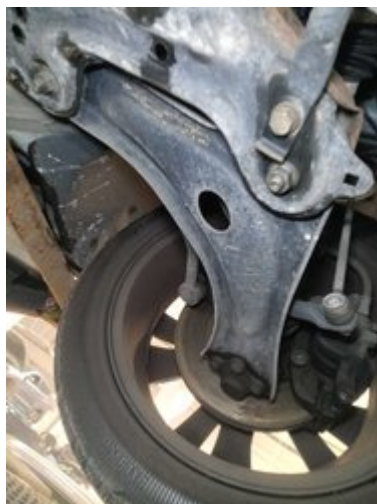
✔ **5. ZAWIESZENIE:** Dolny Wahacz Zawieszenia Oba
