# Raport diagnostyczny

## 2021 TOYOTA COROLLA Business

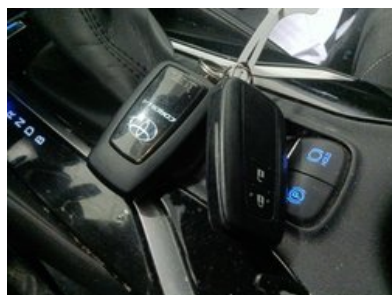
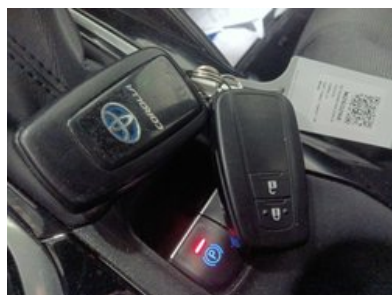
✔ 1. Wnętrze: Akcesoria - Działanie i Stan

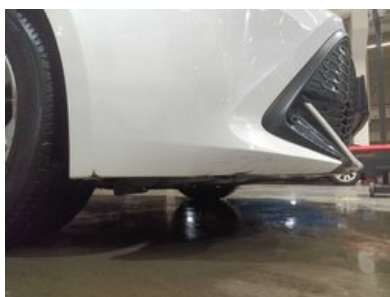
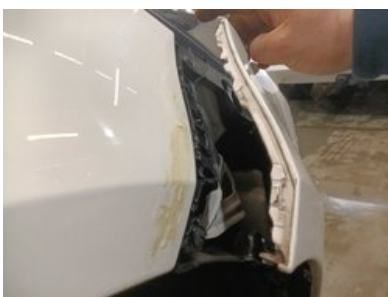
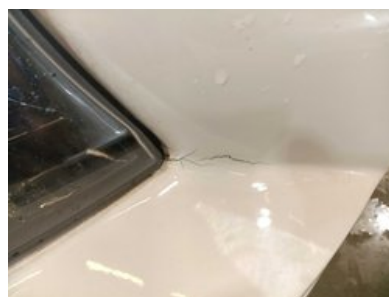
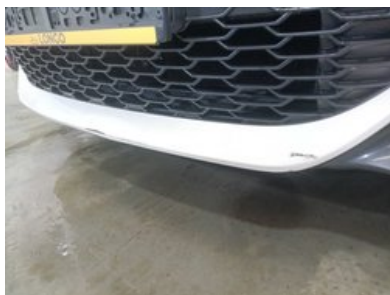
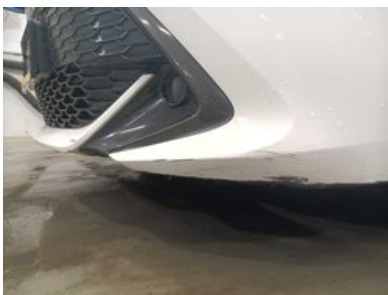
### ✓ 2. Przód: Przedni Zderzak - Stan i Wyrównanie

- ✓ 1. Malowanie Przedniego Zderzaka
- ✓ 2. Malowanie Dachy
- ✓ 3. Malowanie Maski
- ✓ 4. Uchwyt Zderzaka

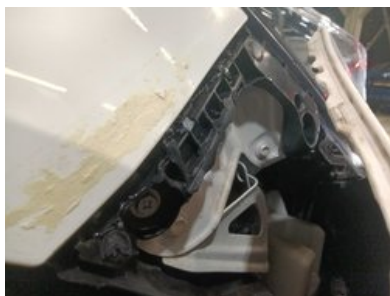
### ✓ 3. Przód: Przedni Zderzak - Stan i Wyrównanie

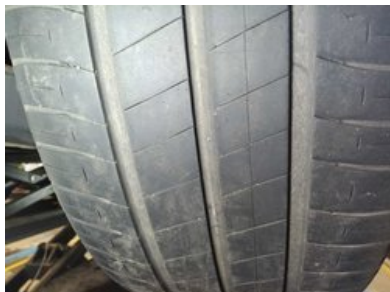
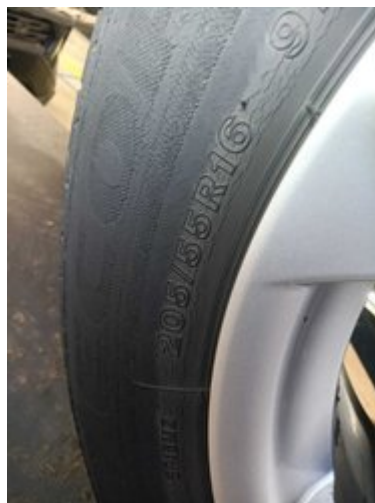
✓ **3. INNE:** Wymienić Opony

- ✓ 1. Wymiana Oleju i Filtra Silnika
- ✓ 2. Wymienić Opony
- ✓ 3. Naładować Akumulator
- ✓ 4. Pokrywa Miski Olejowej

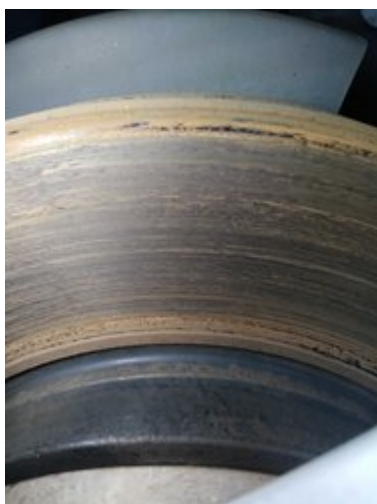
✓ **4. HAMULCE:** Przednie Tarcze Hamulcowe Oba

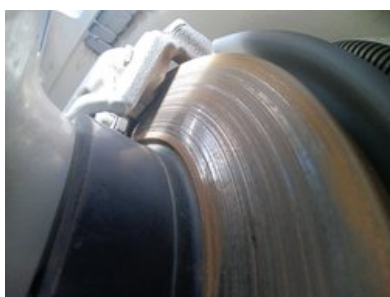
✓ **5. HAMULCE:** Tylna Tarcza Hamulcowa (Obie)

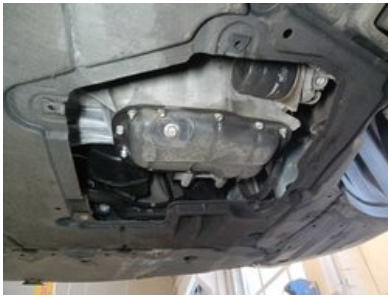
✓ **6. SILNIK:** Pokrywa Miski Olejowej

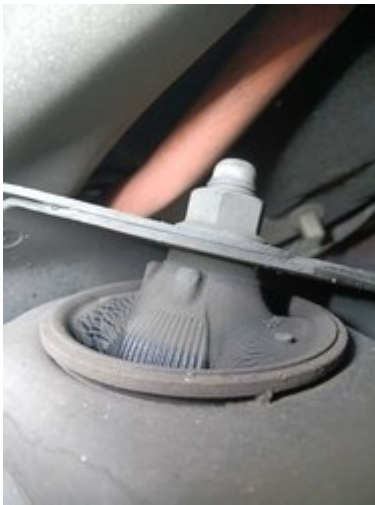
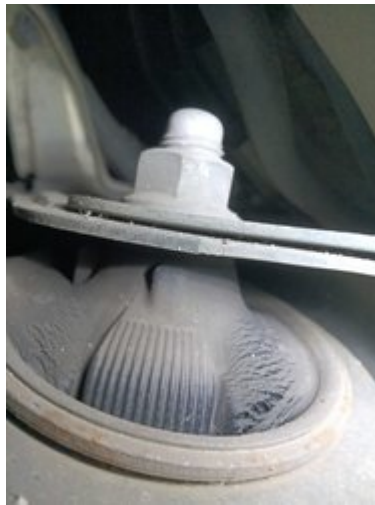
✓ **7. ZAWIESZENIE:** Dolny Wahacz Zawieszenia
