Raport diagnostyczny

2021 SKODA OCTAVIA Clever

Szczegóły diagnostyki

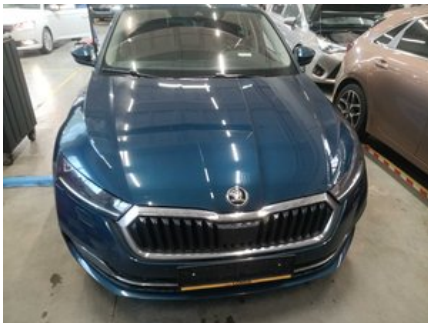
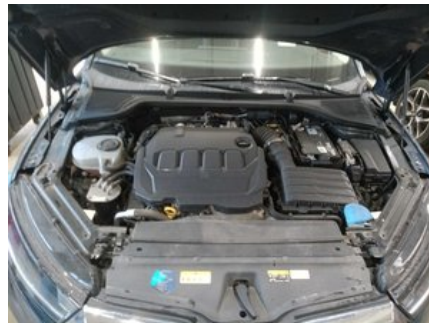
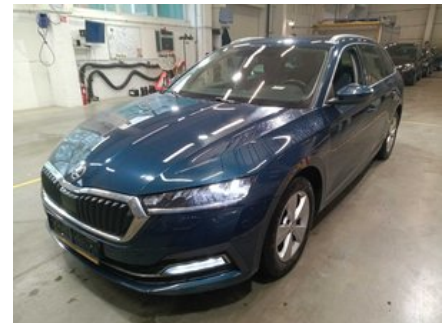
Nadwozie

- ✔ 1. Inne: Dodatkowe Prace Polerskie

Czyszczenie i polerowanie

- ✓ 1. Mycie nadwozia
- ✓ 2. Pełne, dogłębne czyszczenie wnętrza wyłącznie hipoalergicznymi środkami
- ✓ 3. Polerowanie nadwozia po czyszczeniu
